## Ohutusjuurdluse aruanne

ML Star saabus 12.12.2013 kell 18. 33 Helsinki sadamasse oma graafiku järgi Tallinna Vanasadamast, avati ahtriramp ja alustati lossimist. Kell 18. 40 kooskõlas eelmanifestiga teostati püstuvuse eelhindang vastavalt saadud kaubaplaanile. Kell 18. 55 lossimise lõpp ja alustati lastimist. Kella 19. 25 olid kõik reisijad laevas. Kell 19. 40 laeva sisemise kaldrambi, mis ühendab 3 ja 5 tekki, sulgemise ajal kukkus sisemine kaldramp teadmata põhjusel alla. Ühte kaldrambil olevasse veoauto kabiini jäi lõksu autojuht. Kell 19.41 teatati Helsinki sadama päästeteenistust ja teavitati sadama turvaohvitseri. Kell 19. 45 saabusid päästeteenistuse teenistujad. Kell 19. 55 alustati 3. teki lossimist,

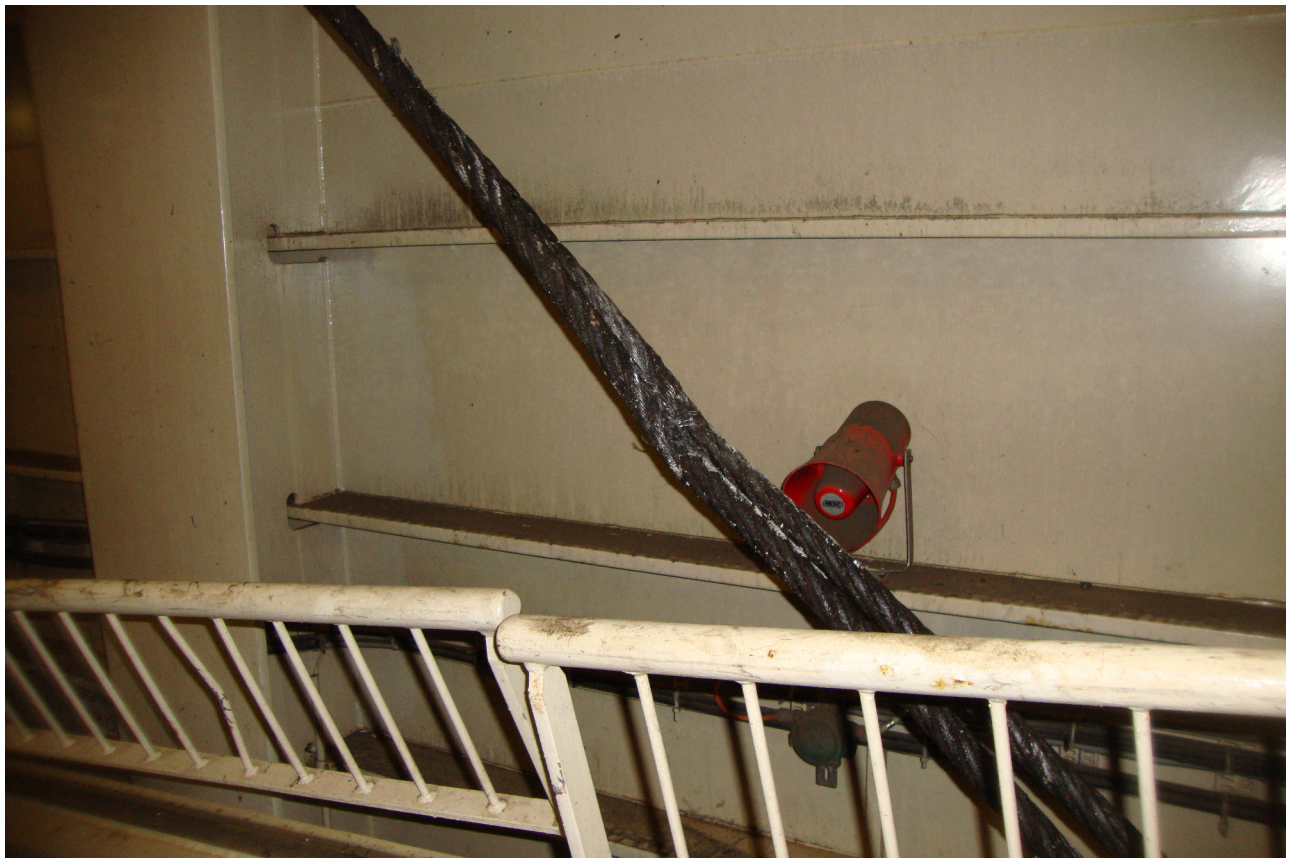
932

Analüüsides vigastusi mis tekkisid kaldrambi kukkumise tagajärjel, võib järeldada, alguse sai see kukkumine ahtripoolse plokipõse keevitusest lahti rebenemise tagajärjel. Plokiratta ääre vigastused näitavad seda, et vaier on rebinud maha plokiratta äärest silmnähtava osa. Samuti on vigastatud vaier. Arvatavasti rambi ülestõstmisel kiilus vaier ploki ratta ja selle kinnituspõse vahele ja rebis plokipõse keevitusest lahti ja plokiratas koos vaieriga vabanes plokist ja sellest algas kaldrambi ahtriosa langemine. Kaldrambi raskuse ja sellel olevate autode raskuse all ning pingest vabanemisel tekkinud dünaamilisest jõust rebis maha ka järgmise ploki põse ning edasi ahelreaktsioonina jõusilindrite otsas olevate plokkide kinnituspoldid ja said vigastusi jõusilindri teised kinnitusdetailid. Visuaalsel vaatlusel paistsid kaldrambi plokipõskede keevitusõmblused olema nõrgad.

4. Ülevaatuste plaan – gaafikutesse viia sisse punkt vähemalt iga 5 aasta tagant kontrollida kaldrambi blokipõskede keevitusõmblusi;
5. Juhtida sisemise kaldrambi valmistajatehase tähelepanu sellele, et tõstesilindrite külge pandud plokkide kinnituspoldid ei pidanud vastu dünaamilistele koormustele, mis võivad tekkida ekstreemsetes olukordades;

6. Sisemise kaldrambi kasutamisel jälgida plokkide ja plokirataste seisukorda ja õigeaegselt kõrvaldada oht, et vaier võiks sattuda plokipõse ja plokiratta vahele;

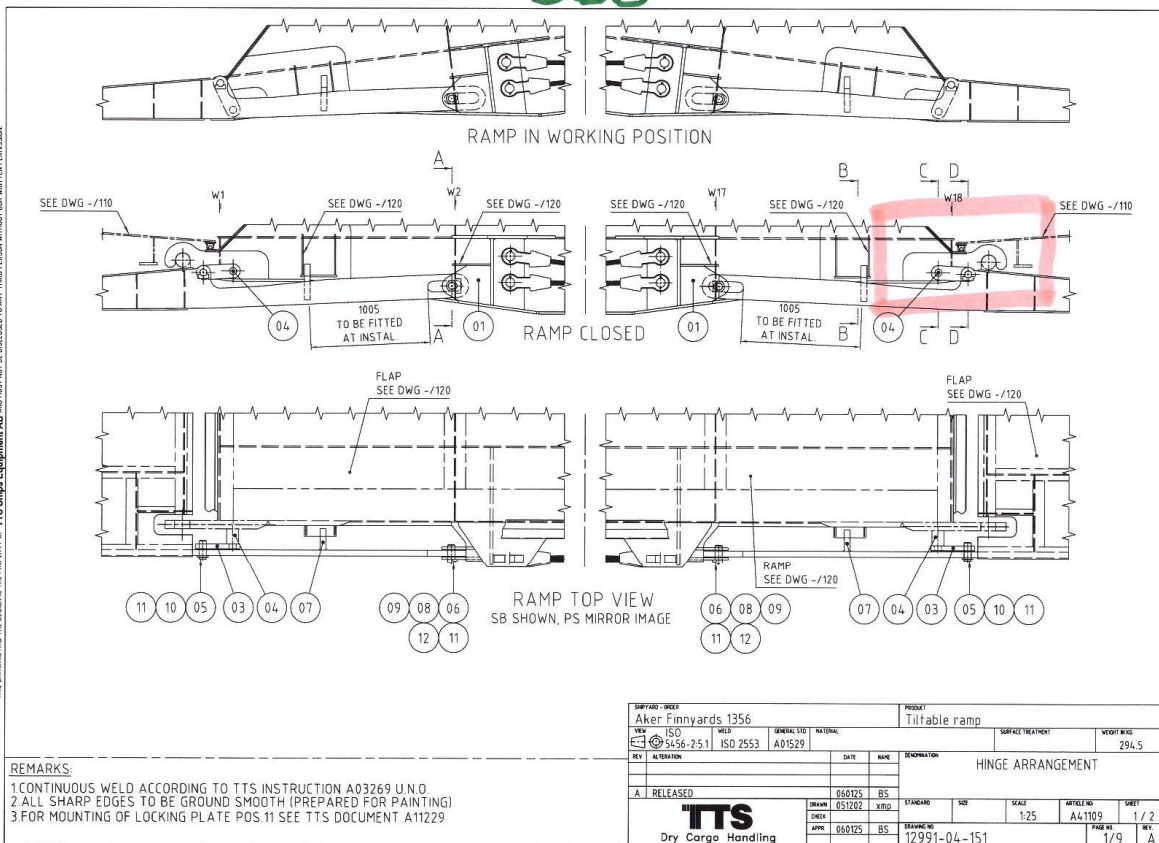
Tõenäoliselt ei olnud jõusilindri otsa paigaldatud ploki kinnituspoltide hulk vastav, et pidada vastu võimalikele dünaamilistele jõududele, mis võivad tekkida ekstreemsetel juhtumitel. Jõusilindrite otstes olevad vaierite tõsteplokid olid kinnitatud 4 poldiga silindri kanna külge ja nad rebiti kõik katki. Samuti murdus puruks vööripoolse kaldrambi parempoolse kinnitushing ja vasakpoolne hing sai suuri kahjustusi.
