## Ohutusjuurdluse kokkuvõte

30.12.2013

13/2013 ML Runö parema sõukruvi vigastamine Ringsust väljumisel

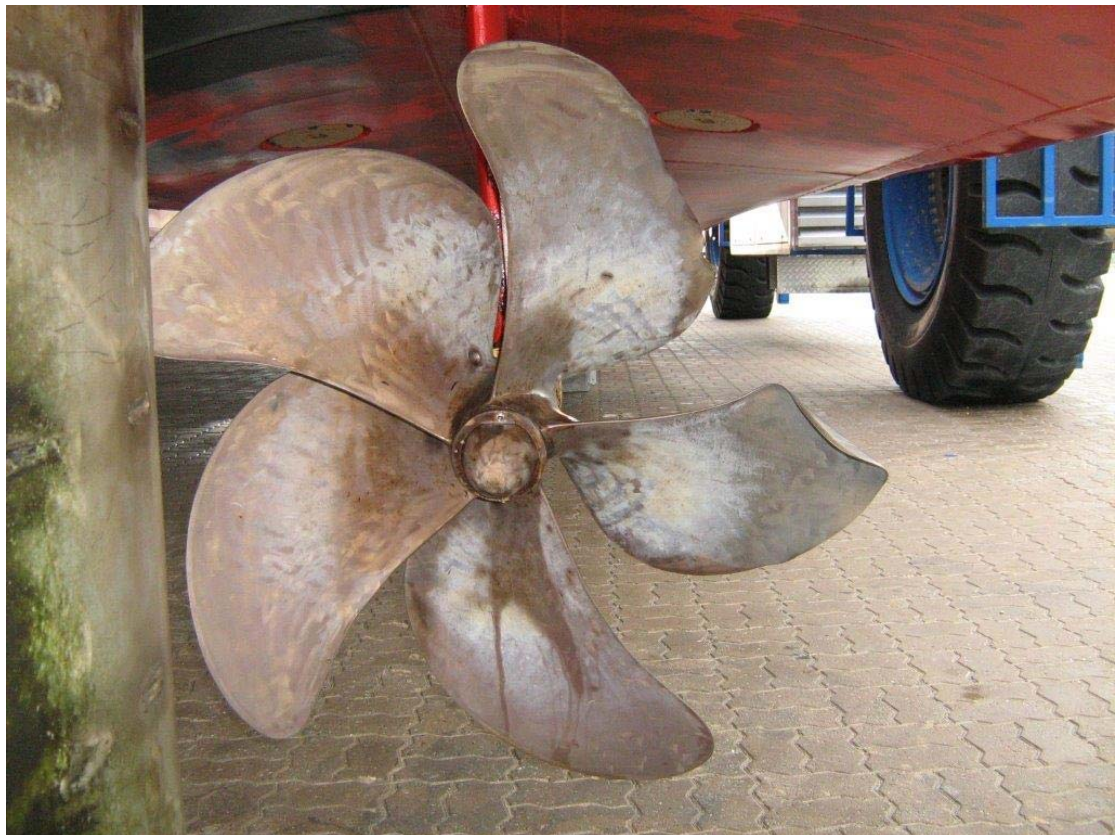
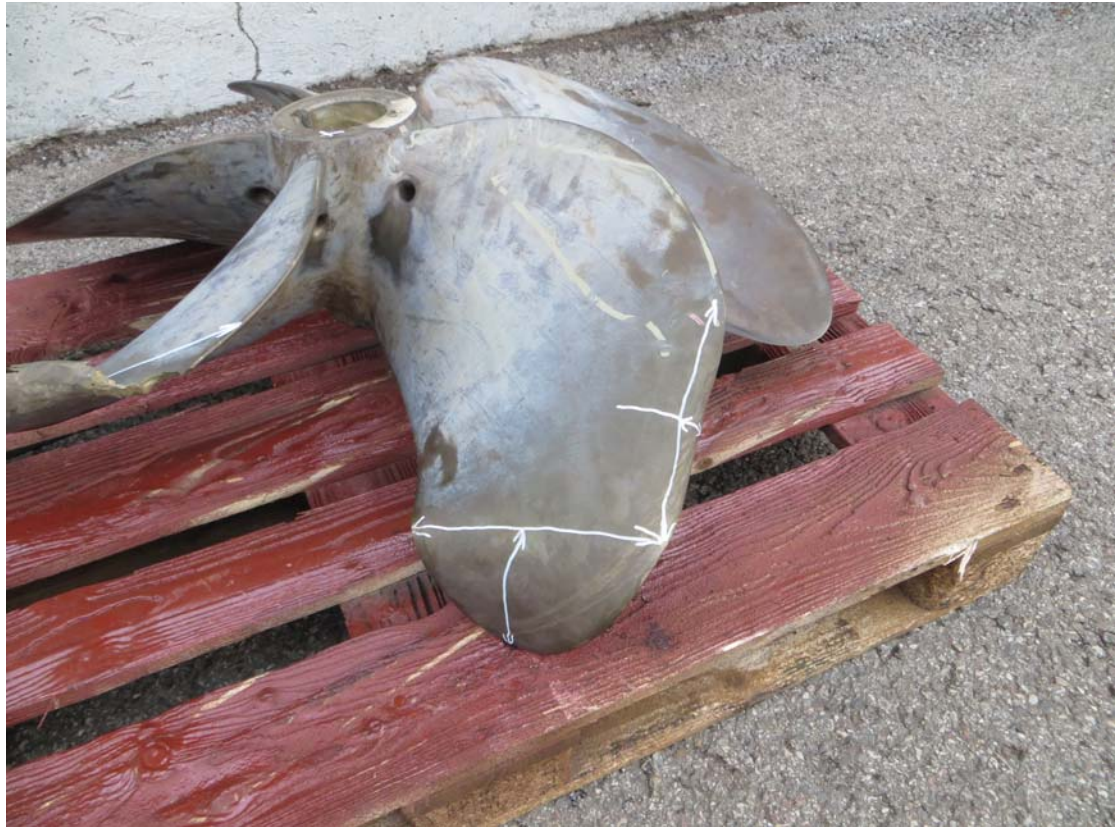
Teisipäeval, 22.10.2013 kell 10.00 väljus ML Runö Ringsu sadamast ja suundus Roomassaare sadamasse oma järjekordsele reisile. Väljumisel vastavalt esitatud dokumentidele puhus tuul SE 7-8 m/s, laine kõrgus 1.0 meetrit, veetase -28 sm, väidetav laeva süvis ahtriga 1,7 m (1,4 + 0,3). Laevapere 3 inimest, reisijaid 4 inimest ja treiler. Jõudes sadama muulide vahelt välja (Ca 2 – 3 laevakere pikkust) olles väljasõidu liinidel kursiga 107° kostus löök paremas pardas. Parema masina koormuse tõstmisel tekkis vibratsioon. Kahtlustati sõukruvi puudet mingi tugeva eseme vastu. Peatati parem masin. Koheselt teostati meeskonna poolt mõlema redaani ülevaatus – leket ei avastatud, keskkonna reostus puudus, inimvigastusi ei olnud. Kuna laevale ja reisijatele ohtu ei olnud, jätkati reisi vasaku masinaga täiskoormusel, parema masinaga minimaalsel koormusel. Juhtumist teavitati kohe SLK määratud isikut kaldal ja tehnikateenistust. Saabudes Roomassaare sadamasse 22.10.2013 kell 13.55, kutsuti välja tuukrid, kes tuukriülevaatusel käigus tegid kindlaks, et parema sõukruvi kaks laba on vigastatud. (vt. fotosid)

Vigastada said parema sõukruvi kaks laba, vasaku sõukruvi üks laba sai väikese vigastuse, parema peamasina sõuvõll vigastatud ( kõver ahtripoolses otsas ), vigastatud parem dedvudi laager, vigastatud parema sõuvõlli tagumine tugilaager, parema roolilaba allosas mõlk 70 mm x 10 mm ja puks on pragunenud.

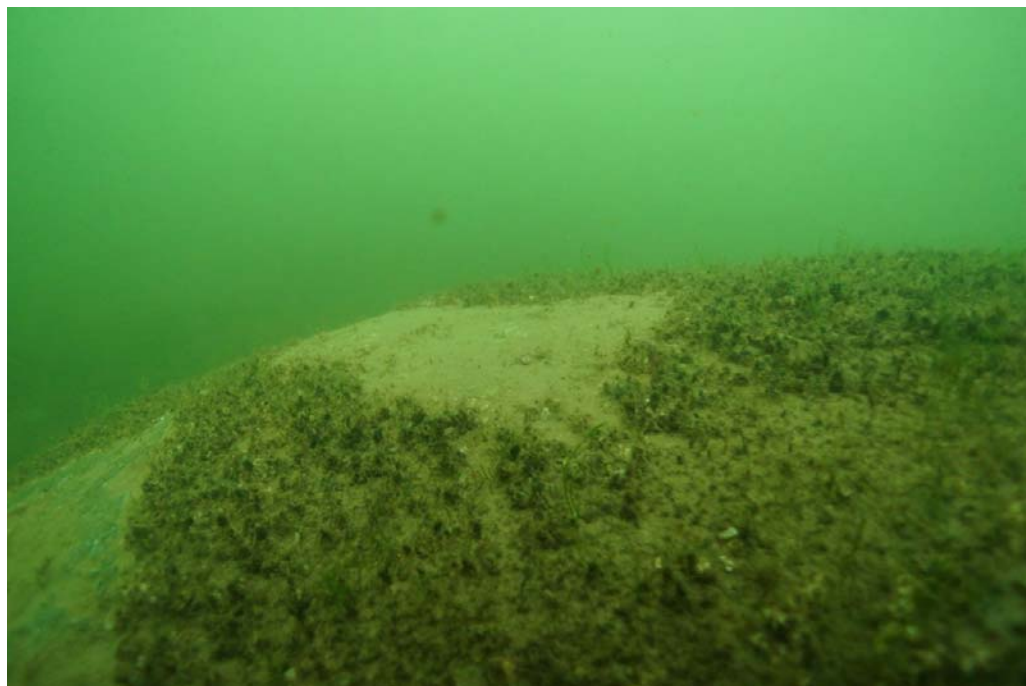
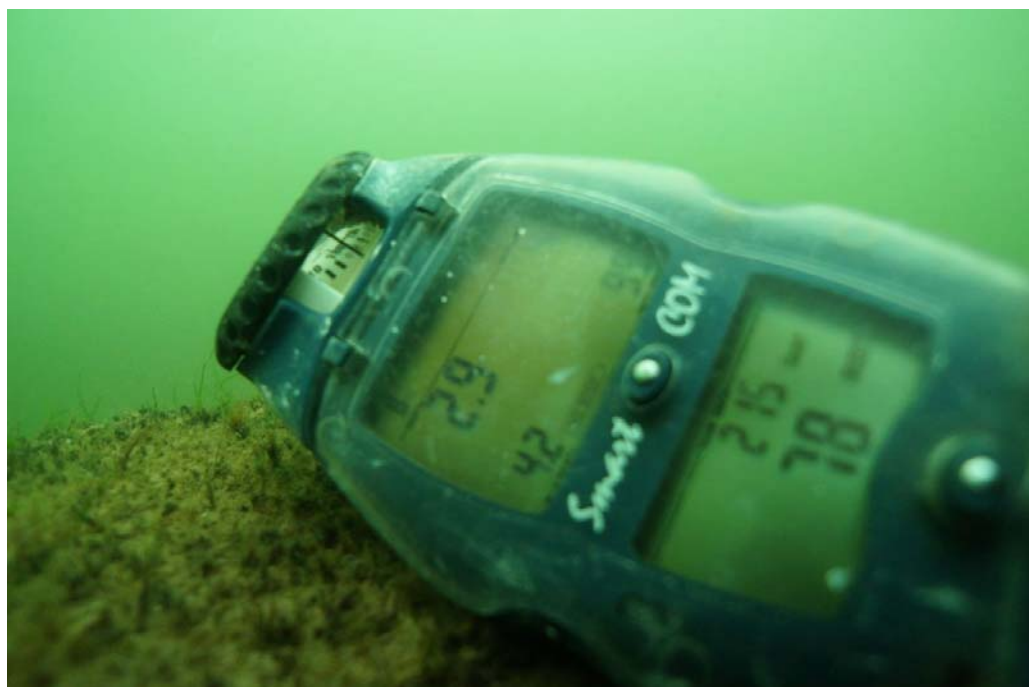
Saaremaa Laevakompanii tellis Tuukritööde OÜ lt Ringsu sadamast väljasõidutee ja selle ümbruse süviste mõõtmise. Laevateel avastati 10 – 12 kivi, millest ainult üks oli 2,7 – 2,8 meetri sügavusel gabariitidega 1,7 m x 1,1 m. Selle kivi asukoht on ära toodud ka Veeteede Ameti kaardirakenduses ja 2010 aasta mõõteandmetes. Sellel kivil tuvastati tuukri poolt ka merekarpidest ja vetikatest puhtaks hõõrutud koht, mida teistelt ülevaadatud kividelt ei leitud.

Veeteede Ameti poolt väljaantud merekaardil nr 637 on märgitud sügavus 2,8 meetrit, mis jääb laevateele, teekonna mahapanekul oleks tulnud seda kohta vältida.

AS Saarte Liinid tuleb tagada meresõiduohutus sadama akvatooriumil ja sissesõiduteel vastavalt sadamaregistrisse kantud andmetega (garanteeritud sügavus 3 m) .
