## Ohutusjuurdluse aruanne

01.10.2013 hommikul kell 08.12 (UTC+3) väljus hüdrograafialaev EVA-301 Mustvee sadamast planeeritud mõõdistustöödele Omedu lähistele (ala J). Kell 08.55 alustati mõõdistustöid eelnimetatud alal. Ilmastikuolud juhtumi ajal: tuule suund N tugevusega 5- 8 m/sek, laine kõrgus 0,5-0,8 m, õhutemperatuur +11 °C. Kell 10.55 avastati vees õliseid laike, vanemmehaanik tegi kindlaks kütuse lekkimise vasaku parda kütusetankist. Laeva asukoht lekke avastamise hetkel: 58° 46,60 N 27° 06,71 E . Juhtunust teavitati koheselt Politsei- ja Piirivalveameti (edaspidi PPA) Mustvee kordonit ning Veeteede Ameti laevastiku osakonna juhatajat.

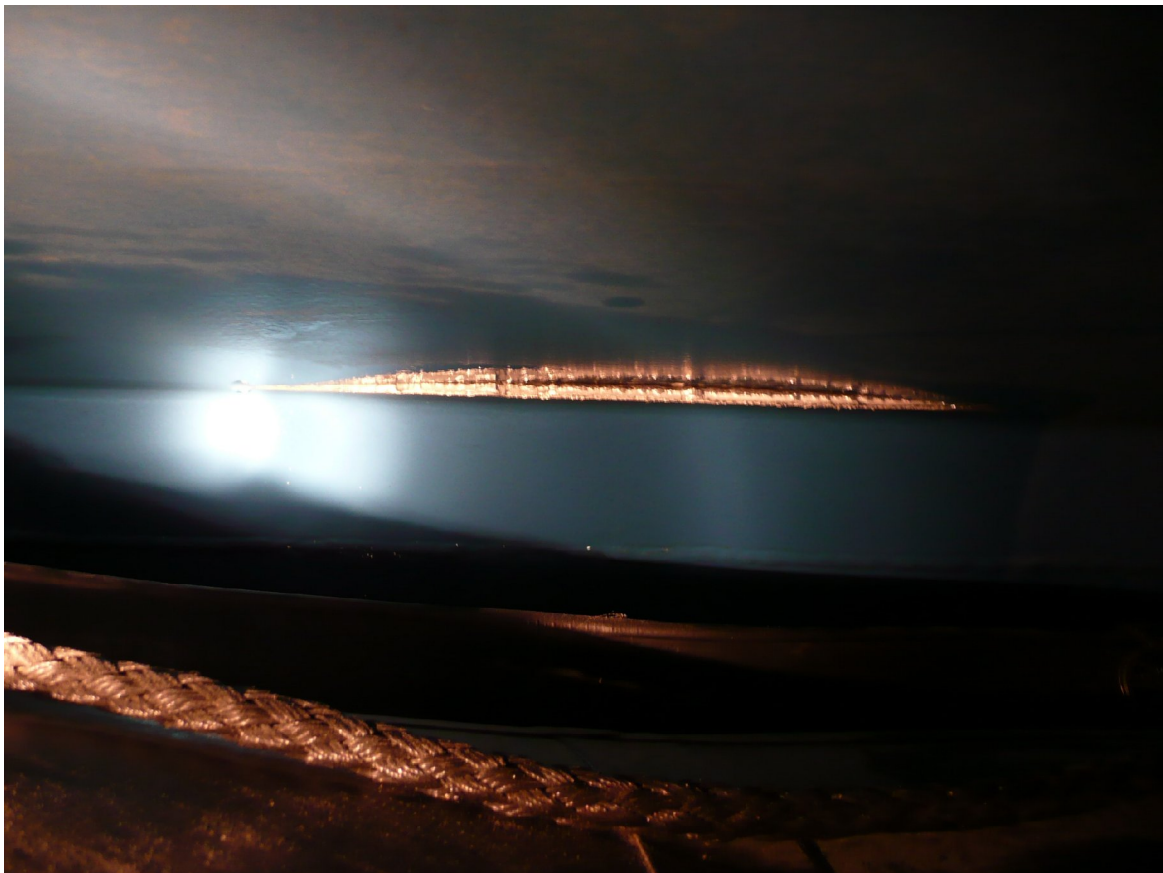
Kell 18.25 sildus EVA-301 ilma vahejuhtumiteta Tartu sadamas. Alustati laevakere ülevaatust. Kell 18.40 leidsid kippar ja vanemmehaanik ülevaatuse käigus laeva vasaku parda kütusetanki põhjas, veekindla vaheseina nr 5 ja kaare nr 4 vahel, piki tanki vasakpoolse seina keevitusõmblust ca 40 cm pikkuse rebendi (pragu), mis asetses veeliinist kõrgemal 44 cm.

*Esialgse ülevaatus käigus leitud rebend*

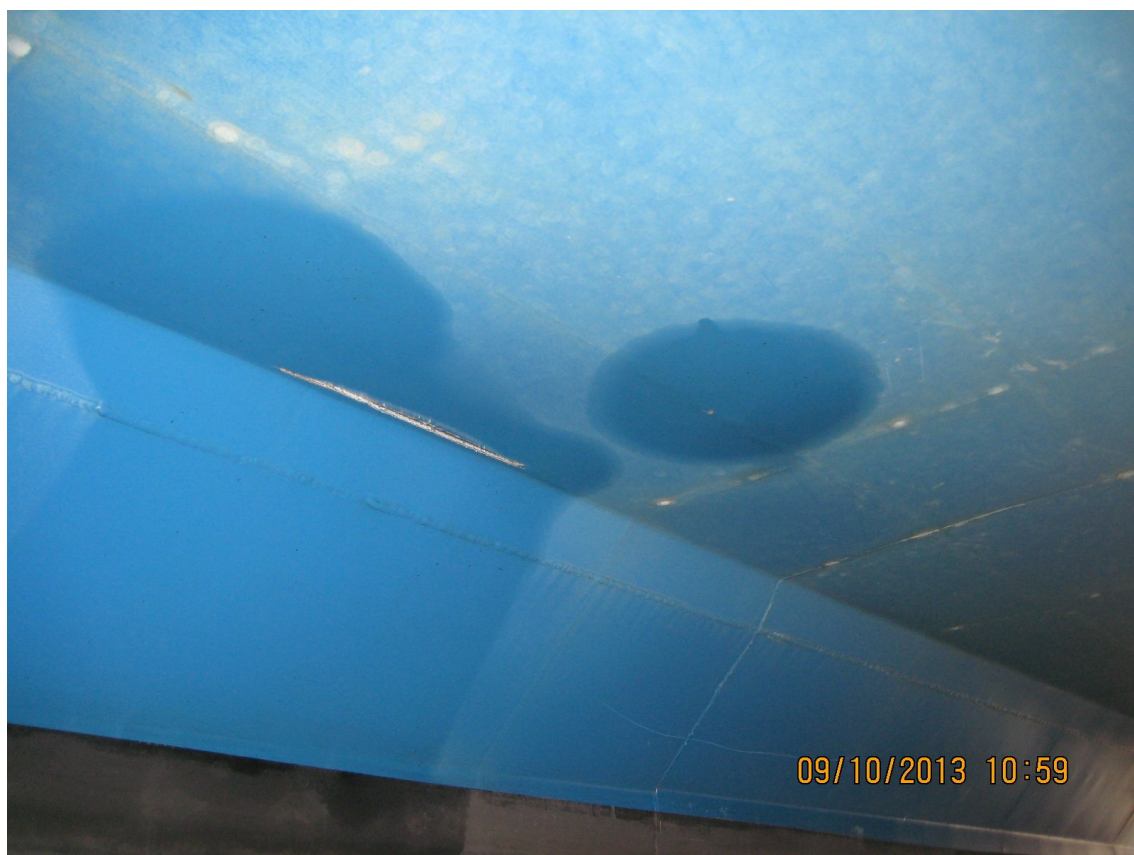
09.10.2013 teostati laevakere veealuse osa ja tankide ülevaatus. Ülevaatus käigus fikseeriti veekindla vaheseina nr 5 ja kaare nr 4 vahel, piki tanki vasakpoolse seina keevitusõmblust ca 40 cm pikkune rebend (pragu), mis asetses veeliinist kõrgemal 44 cm, kütusetanki põhjast oli lahti murdunud tugevduselement (edaspidi jäikusribi) ca 22 cm ulatuses, sama jäikusribi keevitusõmblustes oli näha edasiulatuvad praod, keevitusõmblusted olid välisel vaatlusel teostatud ebakvaliteetselt, parema parda kütusetankis manluugi ülemises servas on otstest lahti pragunenud jäikusribi. Laevakeresid ühendavasse tunnelisse on integreeritud kütusetankid ja nende põhjaplaadistus on ühtlasi kaare 4 ja veekindla vaheseina nr 5 vahelises osas tunneli põhjaplaadistuseks, mis on deformeerunud. Laevale telliti ka ülevaatus Baltic Workboats AS-lt, mis omab pikaajalisi kogemusi nii laevade projekteerimisel kui ehitamisel, lisaks saadeti murdunud jäikusribi täiendavale uurimisele Tallinna Tehnikaülikooli tugevuse laboratooriumisse, selgitamaks välja ehituses kasutatud alumiiniumi vastavus standardile, keevitusõmbluste kvaliteeti ja rebendi tekkimise võimalikku põhjust väsimuspurunemise tulemusel. Laeva ehitaja Töyvene OY tellis samuti tugevusarvutused.

*Rebendi asukoht laevakerel*

2. Veeteede Ameti laevastiku osakonnal tellida laevade projekteerimis- ja ehitusettevõttelt projekt, remontimaks EVA-301 vigastusi, arvestades käesoleva ohutusjuurdluse järeldusi, Tallinna Tehnikaülikooli tugevuse laboratooriumi arvamust ning Mehaanika ja Metroloogia Katselaboris ekspertiisi käigus saadud tulemusi ning Työvene OY poolt teostatud tugevusarvutusi. Samuti võtta informatsiooniks Baltic Workboats AS poolt ülevaatus käigus tehtud tähelepanekud.

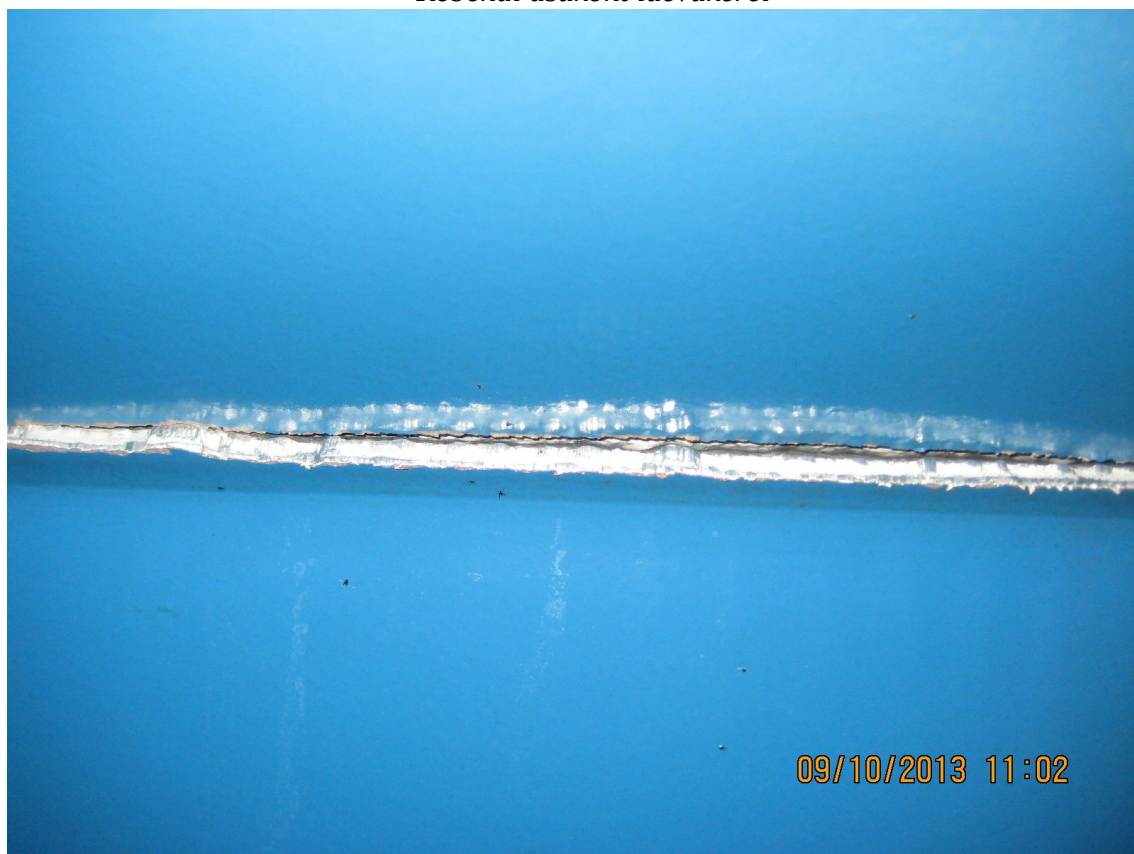
*Rebend*

Suurim hüdrodünaamiline koormus langeb kereplaadistuse ja kütusetanki põhja ristumise piirkonda ning see võib olla üheks põhjuseks, miks tekkis rebend nimelt ujukkere plaadistuse servas.

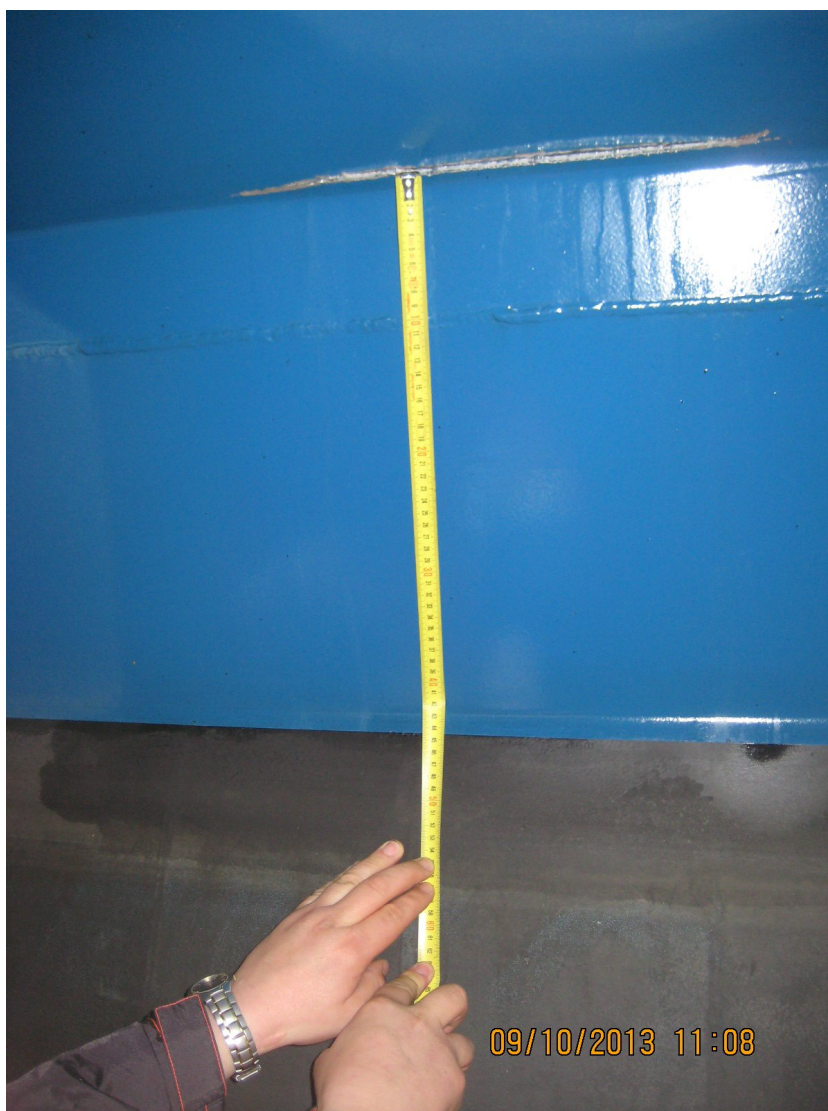
*Rebendi kõrgus veeliinist*

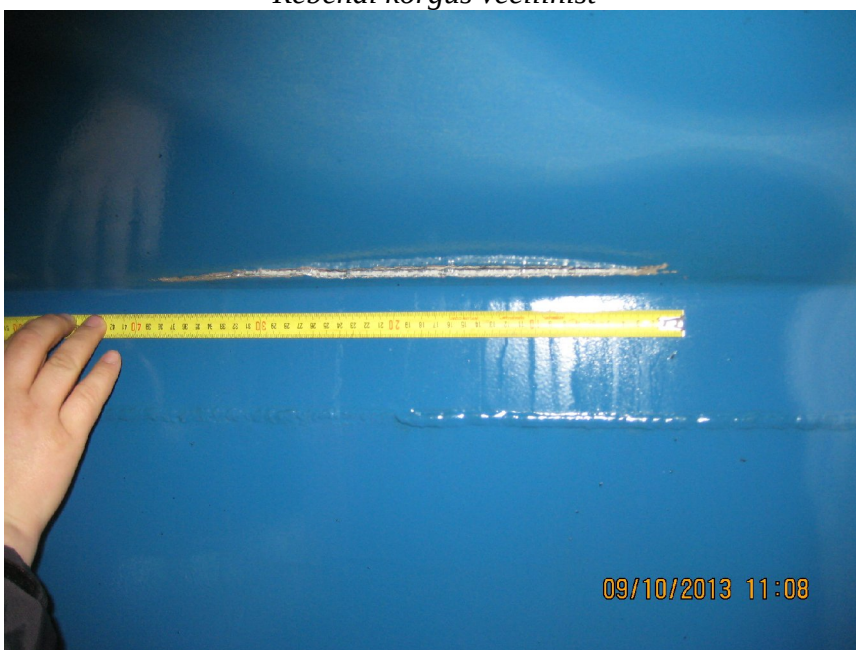
*Rebendi ulatus*

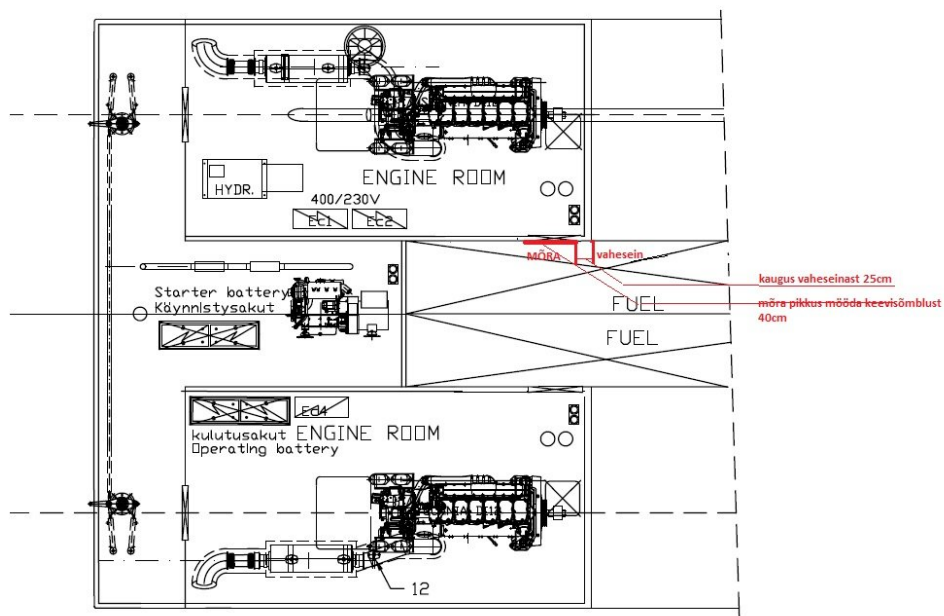
*Rebendi asukoht masinaruumis*

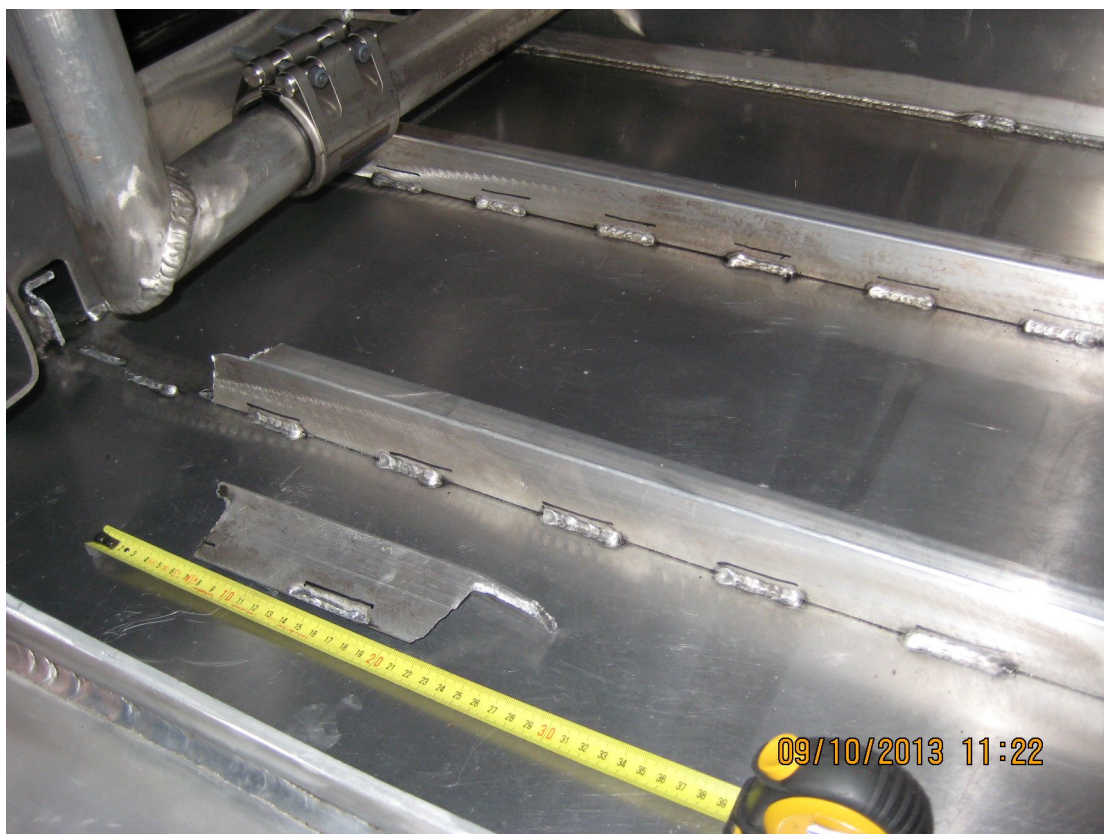
*EVA-301 murdunud jäikusribi*

Kuna jäikusribi katkendlikud keevitusõmbused ei taganud konstruktsiooni küllaldast jäikust, siis lainelöövide tagajärjel murdus jäikusribi plaadistuse ja vaheseina küljest lahti. Lahtine jäikusribi ei suutnud vastu võtta koormust, mis tekib lainetusest ja laevakere väändumisest, sellest tulenevalt langes koormus laevakereplaadistusele, mis ei talunud suurenenud koormust ja samuti murdus osa jäikusribist ning kõige selle tulemusel tekkis keevitusõmbuse rebend (pragu) laevakeresse.

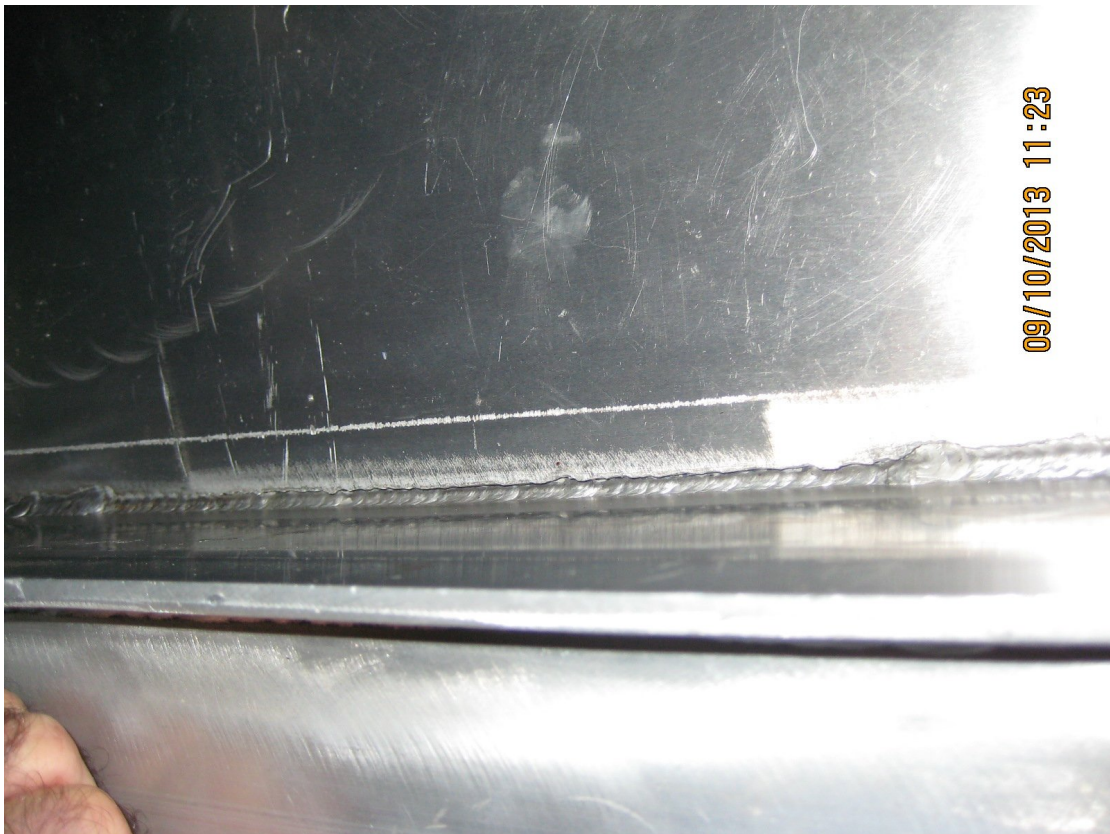
*Kütusetanki keevitusõmblus koos praoga*

Arvestades rebendi iseloomu, jäikusribi murdumist ja katkendlikke keevitusõmbuseid, võib järeldada, et laeva konstruktsioon ei olnud piisavalt tugev ega jäik, talumaks väändumisest tekkivaid pingeid ekspluatatsiooni käigus pikema ajaperioodi jooksul.

3. Arvestades EVA-301 tööpiirkonda sellisel tundlikul veekogul nagu Peipsi järv ja vältimaks edaspidi analoogseid juhtumeid, kaaluda kütusetankidele täiendava põhja ja seinte ehitamist.
