Võõbu tee-ehitusliku katselõigu geodeetilise monitooringu ja geotehnilise analüüsiga seotud uuringud

2015 – 2019. a. teostatud mõõtmiste geotehniline üldanalüüs

Tallinna Tehnikaülikool (TalTech)

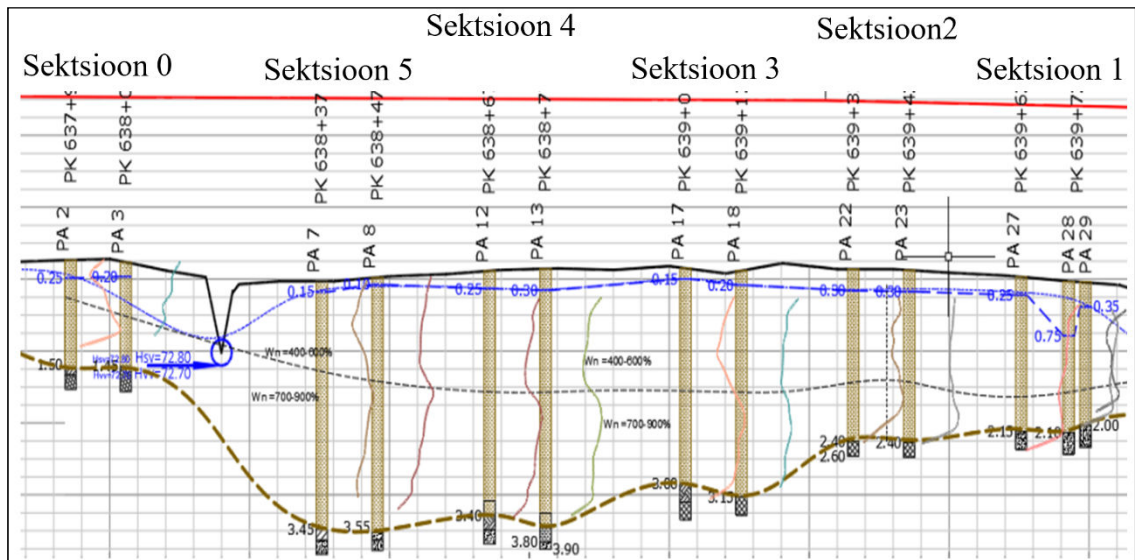
Joonis 2. Turbakihtide jaotus loodusliku veesisalduse alusel enne katselõigu ehitamist.

Katselõigul teostati enne ehituse algust, 17 – 19. juunil 2015. a. geotehnilised uuringud, mille käigus puuriti tigupuurimismeetodiga 13 puurauku 1,8...3,9 meetri sügavuseni. Samuti tehti igal katsesektsioonil üks tiivikkatse (kokku 6) 0,5 m mõõtesammuga ning turbast võeti 130 veesisalduse proovi. Uuringupunktide kokkuvõtte on esitatud joonisel 2.

Tabelis 2 on esitatud turba veesisalduse muutused, millest nähtub, et suurim vähenemine (448,7%) on toimunud sektsioonis 1, kus oli looduslikult kõige õhem turbakiht. Sektsioonide 2 – 4 keskmise veesisalduse muutus jäi vahemikku 365,6 – 373,7 %. Sektsioonis 5 oli looduslikult kõige suurem turbakihi paksus, kuid pinnase keskmise veesisalduse muutus on olnud võrreldes kõrvalsektsiooniga kõrgem (410,7%), mida on võinud mõjutada kõrval asetsev trupp (joonis 2) tagades paremad vee äravoolu tingimused.

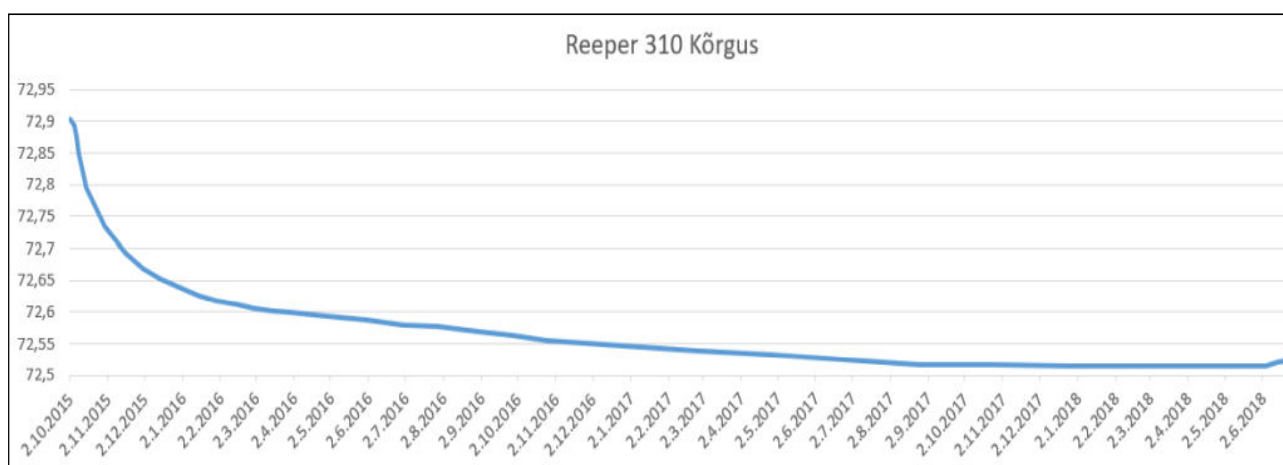
Joonis 7. Katselõigu vajum turbapinnal* (meetrit merepinnast) ajavahemikul oktoober 2015 kuni juuni 2018 a.

Turbapinna suurim mõõdetud vajum pärast ehituse lõppu 2015. a. oktoobrist kuni 2018. a. kevadeni oli 391 mm. Suurimad turbakihi vajumid toimusid juba ehituse ajal, näiteks vajus reeperi nr 310 asukohas turbapind ca 1200 mm. Pärast ülekoormuse eemaldamist juunis 2018 tekkis tagasikerge 9 mm, mis on joonise 7 graafiku lõpuosas nähtav väikese üleshüppena.

*Ajavahemikul 09.2016 – 02.2018 mõõtmisi ei toimunud ja esitatud väärtused on interpoleeritud lähtuvalt turba kompressioonikõverate üldisest kujust. Ehituse alguses oli turba absoluutkõrgus vahemikus 74.0...74.3 (Balti kõrgussüsteem 1977), keskmiselt ca 74,1 m. Reeperi 310 asukohas oli turbakihi algne kõrgus 74.3 m.

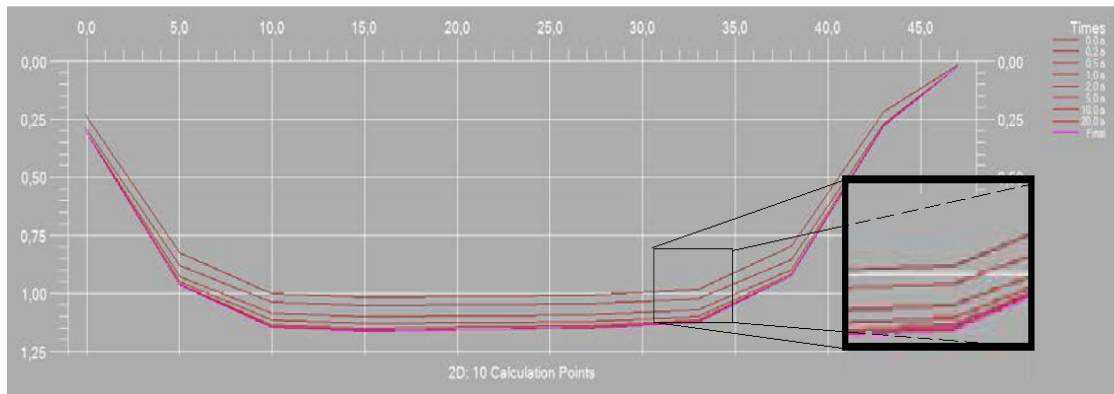
Joonis 8. Vajumisarvutuste tulemus, mille järgi vajumid vähenevad ajas logaritmiliselt.

Arvutused, mille tulemust on kujutatud joonisel 8, näitavad, et vajumid aeglustavad ajas ning lähenevad nullile ehk tasakaalupunktile, mis on põhjustatud alumise turba tihenemisest ning tugevuse kasvust. Lõplike vajumiste toimumise protsess võtab aega kuni paarkümmend aastat, kuid 2018. aasta mõõtmistest saab järeldada, et järele jäänud vajumite suurusjärk on ca 20 mm järgneva umbes 15. aasta jooksul.

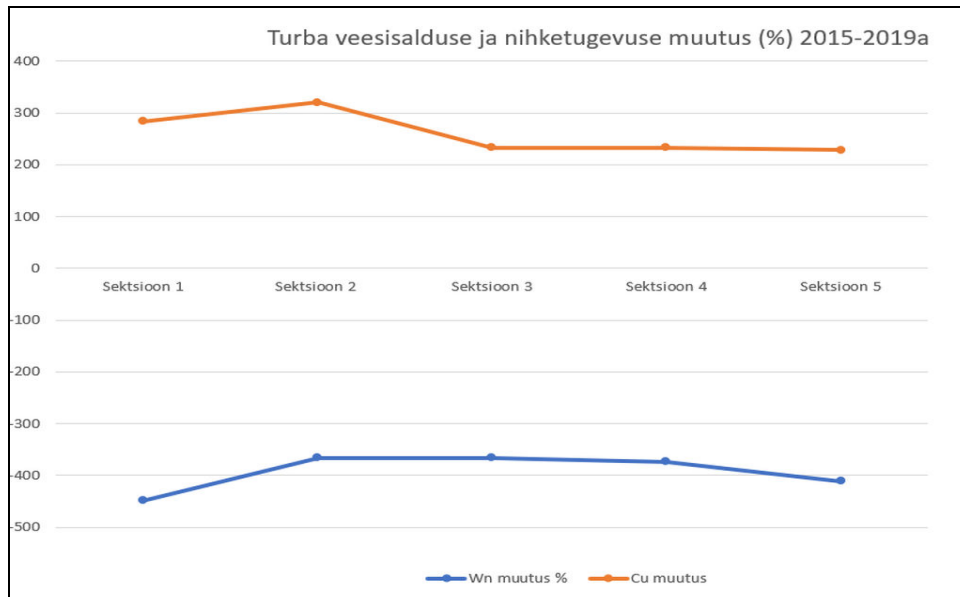
The water content W_n has decreased as a result of the compressive force in the peat and the Cu undrained shear strength has therefore risen. Both are measured in percentages and are plotted below:

Graph 3. Comparison of water content and the shear strength of the peat between 2015 to 2019. On average, water content has decreased by 400% and shear strength increased by 270%. The largest changes have occurred in the non-lightweight sections and thus heavier sections 1-3.

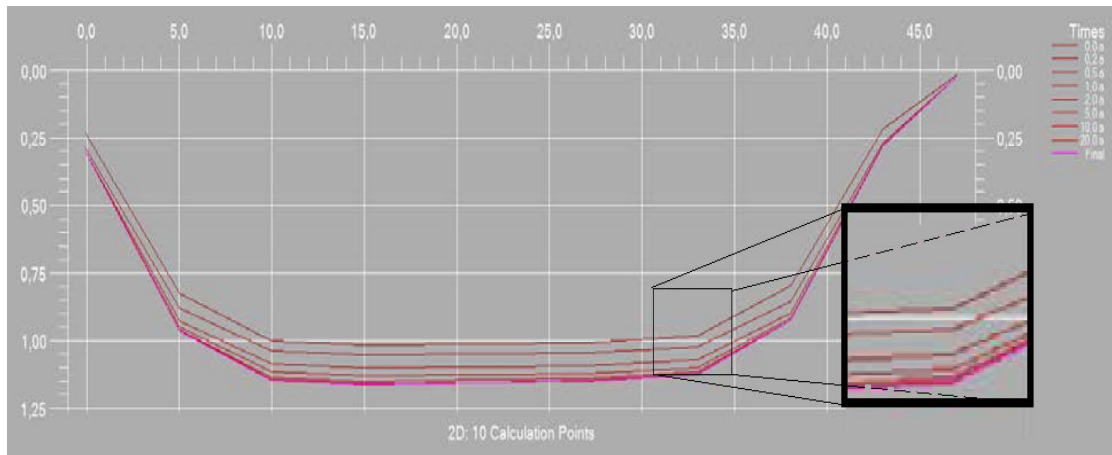
Graph 5. Result of compression calculations. Compression movement decrease logarithmically over time.

Settlements are slowing down during time passes and approach finally zero, what is also equilibrium point. This is due to the compaction and rise of strength of the peat under the embankment. Finally upraise strength of the peat equals to downward pressure coming from embankment weight. Such equalization and settlement slowing town process takes up to 20 years. Measurements from 2018 show that the remaining settlements are in range of 20 mm during the next 15 years.

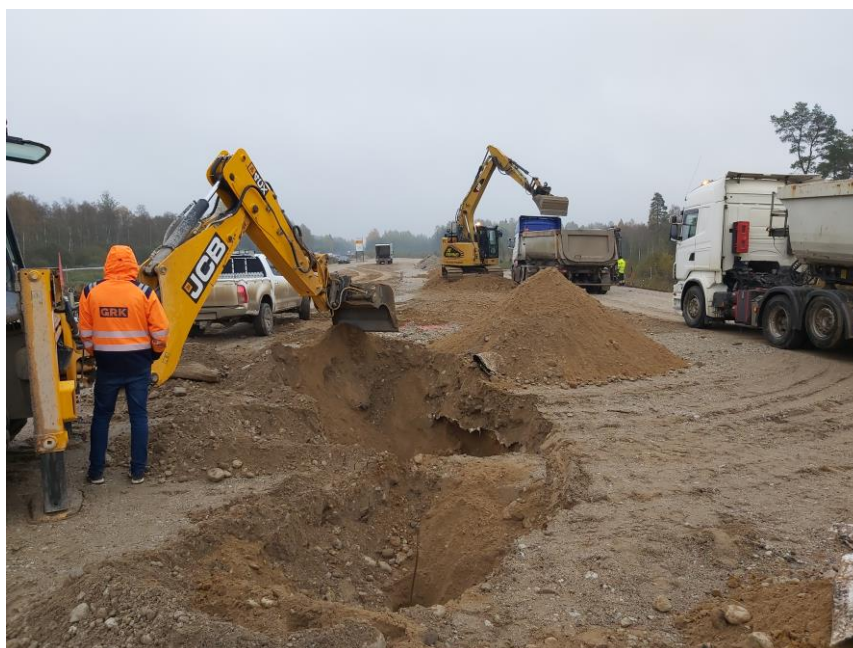
Foto 2. Tiivikkatsete jaoks paigaldatud torude otsimine

2015. aastal paigaldati igasse sektsiooni läbi teekonstruktsiooni spetsiaalsed torud tiivikkatsete teostamiseks. Torude otsi ei olnud enam konstruktsioonide peal näha ning nende seisukord oli teadmata, mistõttu teostati 3. sektsioonis kontrollkaevamised torude seisukorra hindamiseks. Kaevamiste käigus tiivikkatsete jaoks varasemalt paigaldatud torusid ei leitud ning tõenäoliselt eemaldati need ehituse käigus. Seetõttu polnud algselt planeeritud tiivikkatseid võimalik teostada ja turba omadused määrati tuginedes veesisaldusele.

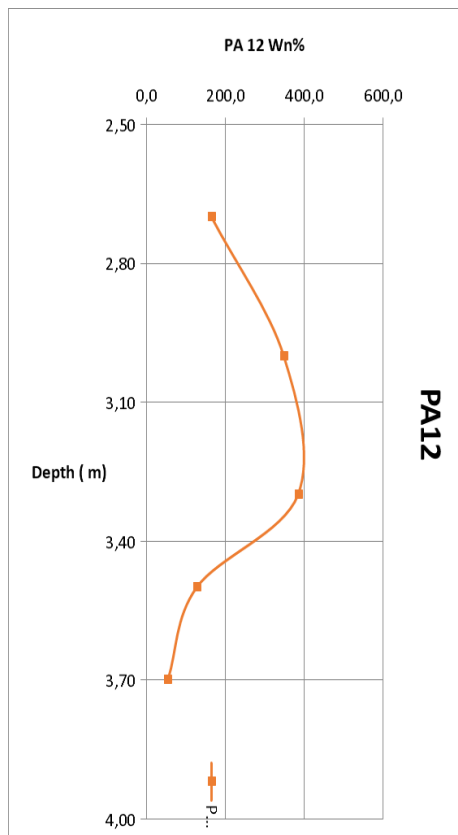
PA - 12 – 1. sektsioon, vasak

- 0.0 - 2.65 Täide
- 2.65 - 3.80 Turvas, alates 3,6 m mudane
- 3.80 - 4.00 Peenliiv, hall, tihe

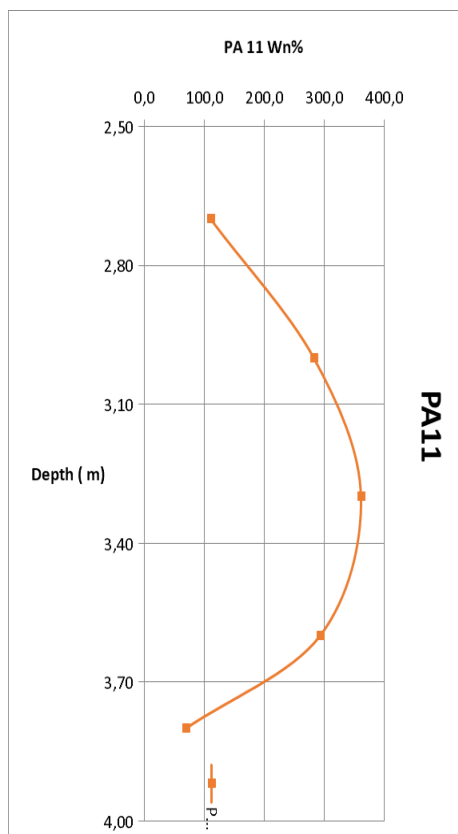
PA - 11 – 1. sektsioon, parem

- 0.0 - 2.70 Täide
- 2.70 - 3.75 Turvas
- 3.75 - 3.90 Mudane turvas, hästilagunenud
- 3.90 - 5.00 Peenliiv, hall, kesktihe, veeküllastunud

Vesi 1.90

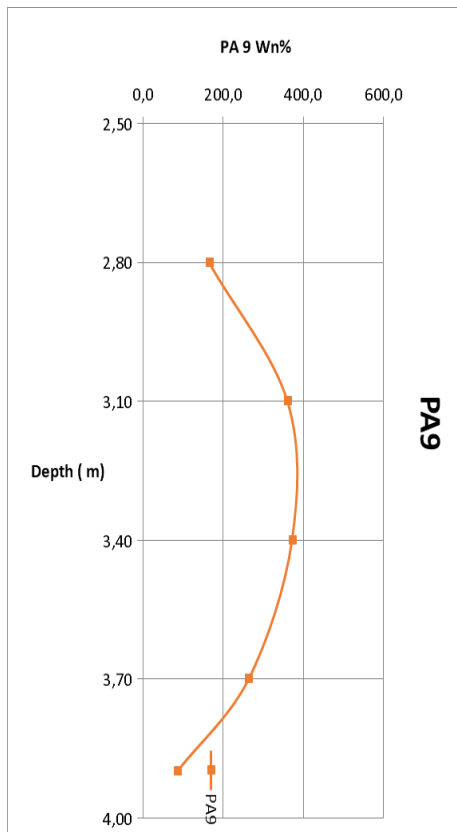
PA - 9 – 2. sektsioon, parem

- 0.0 - 2.80 Täide
- 2.80 - 3.60 Turvas
- 3.60 - 4.00 Mudane turvas
- 4.00 - 4.20 Peenliiv, hall, tihe, veeküllastunud

Vesi 1.90

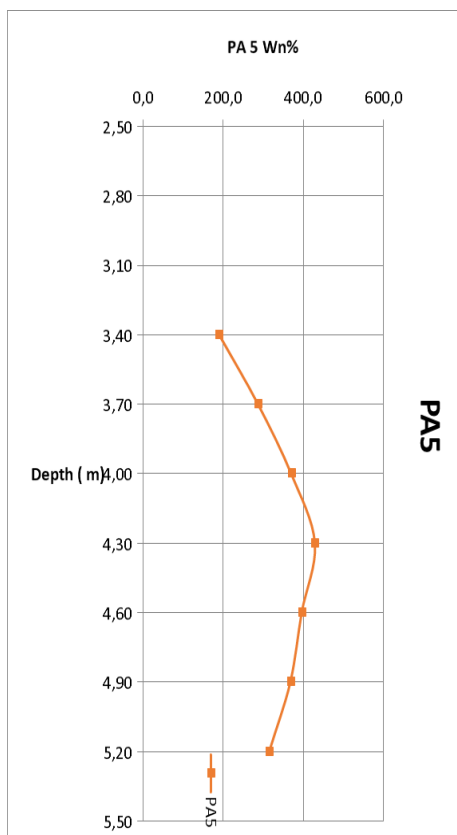
PA – 5 – 4. sektsioon, parem

- 0.0 – 2.40 Täide
- 2.40 - 3.40 Graanulitäide
- 3.40 - 4.60 Turvas
- 4.60 - 5.30 Turvas, mudane, hästilagunenud
- 5.30 - 5.60 Savimöll, hall, pehmeplastne, veeküllastunud
- 5.60 - 5.90 Peenliiv, hall, tihe, veeküllastunud
