**TEE NR 5 PÄRNU-RAKVERE-SÕMERU TEE KM
88,88 ASUVA ÜLEKÄIGUKOHA
LIIKLUSOHUTUSE UURING**

Töö on koostatud Transpordiameti tellimusel

Käesoleva töö eesmärk on hinnata Järva maakonnas Paide linnas riigiteel nr 5 Pärnu-Rakvere-Sõmeru tee km 88,88, Allika tänava ristmiku kõrval asuva ülekäigukoha tegelikku kasutust ja liiklusohutust.

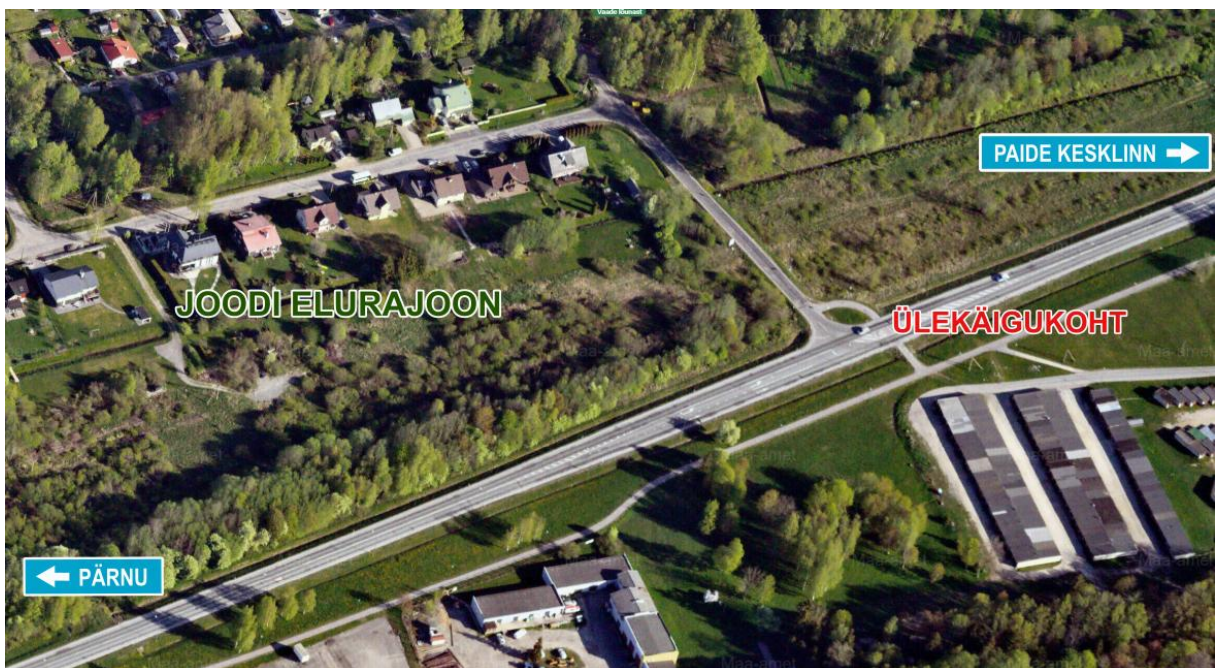
Joonis 2. Ülekäigukoha asukoht Maa-ameti kaldaerofotol.

Ülekäigukoht on rajatud 2017. aastal Reopalu – Mäo rekonstrueerimise käigus Joodi elumupiirkonda ülejäänud Paide linnaga ühendava kergliiklustee koosseisus. Teelõigul on kiiruspiirang 70 km/h. Sõidukijuhtide teavitamiseks on mõlemast suunast enne ülekäigukohta paigaldatud hoiatusmärgid 172 koos lisatahvliga „Ülekäik“ ning teekattele kantud märgised 978 „70“. Teelõik on valgustatud, samuti on täiendav kohtvalgustus ülekäigukohal. Enne ümberehitust puudus kergliiklularistu täiesti. Rajamise ajal hindas Paide politseijaoskonna patrullitalituse juht konkreetse koha kõigist samal ajal rajatud ülekäigukohtadest kõige ohtlikumaks¹.

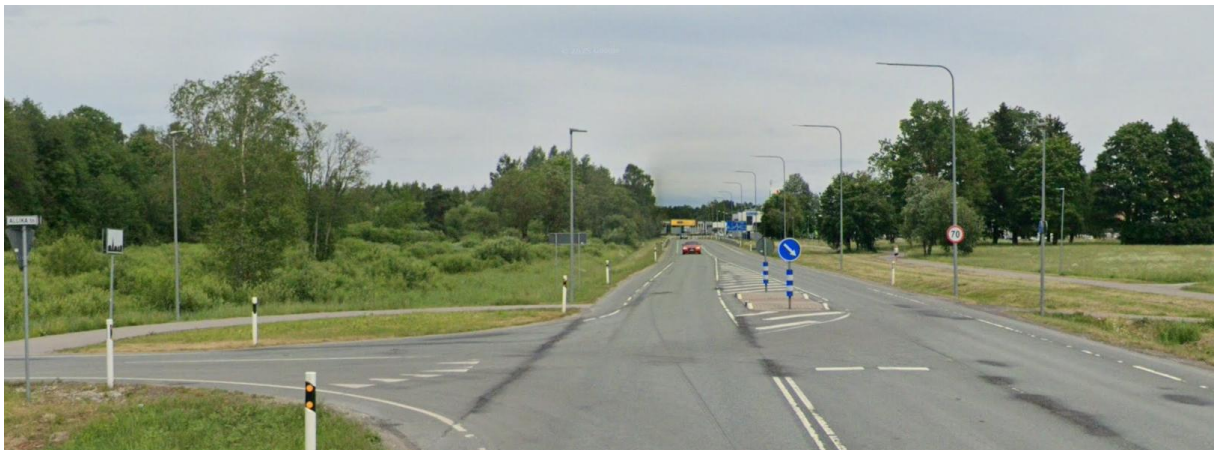
Joonis 3. Vaade ristmikule ja ülekäigukohale Pärnu poolt.

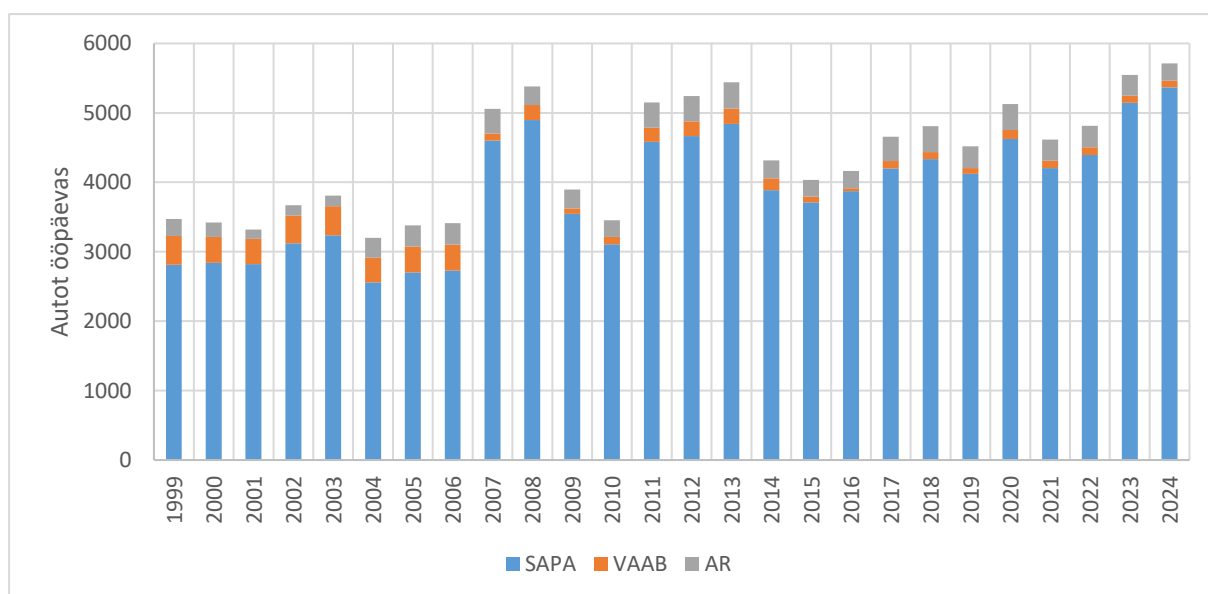
Joonis 4. Aasta keskmise ööpäevase liiklussageduse muutus.

Ristmiku lähedal on teostatud liiklusloendust teistsaldatavate seadmetega umbes 200 meetri kaugusel ristmikust, viimati aastal 2021. Sellele eelnenud loendus toimus aastal 2019, kui V_{85} kiiruseks mõõdeti ühel suunal 75 ja teisel 77 kilomeetrit tunnis. Viimase mõõtmise järgi oli V_{85} kiirus ühel suunal 77 ja teisel 78 kilomeetrit tunnis.

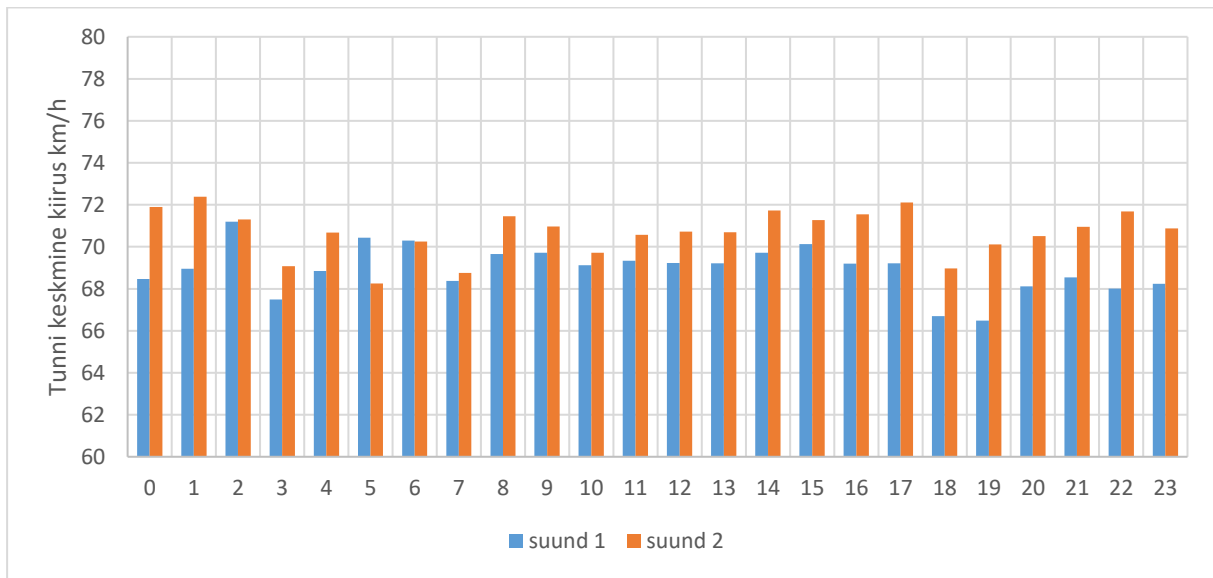
Joonis 5. Keskmised sõidukiirused tunni kaupa

Ööpäeva lõikes on keskmised kiirused ühtlased ning sõidusuundade vahel on erinevus väike - Pärnu suunal sõidetakse 2-4 km/h kiiremini.

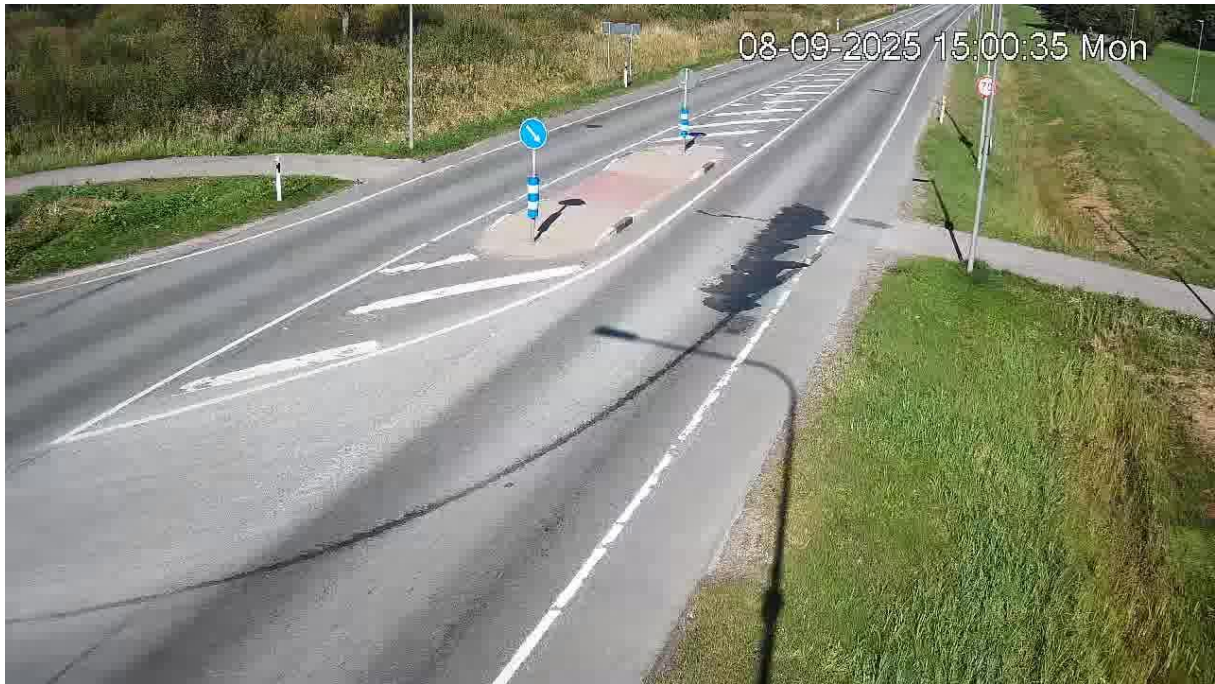
Vaatlus viidi läbi ajavahemikul 2.- 10. september 2025. Vaatlusperioodi valikul sai piiravaks asukohas planeeritud teehoiutööd ning kooliaasta algus. Vaatluseks paigaldati ristmiku lähedal asuvale valgustuspostile videokaamera. Seadme eraldusvõime seadistati piisavalt madalaks, et liiklejate tunnused (näiteks nimesildid) ei salvestuks kujul, mis võimaldaks mõistliku pingutusega nende tuvastamist. Nii on tagatud tegevuse vastavus nii Isikuandmete kaitse seadusele⁴ kui Isikuandmete kaitse üldmäärusele⁵. Salvestus toimus ööpäev läbi koos tehniliste pausidega. Vastavalt kaamera paigutuse suunale jaotati liikumised liikumissuundade järgi „vasakult“ ja „paremalt“, mis tähendavad vastavalt liikumist Joodi elurajooni poolt ja Paide kesklinna poolt. Salvestatud videomaterjal läbis hübriid töötluse kasutades masinnägemist ja käsitsi ülevaatamist eritarkvara abil.

Joonis 6. Kaamera vaade ristmikule. Otse vaates on Paide kesklinn, vasakule jääb Joodi elamupiirkond.

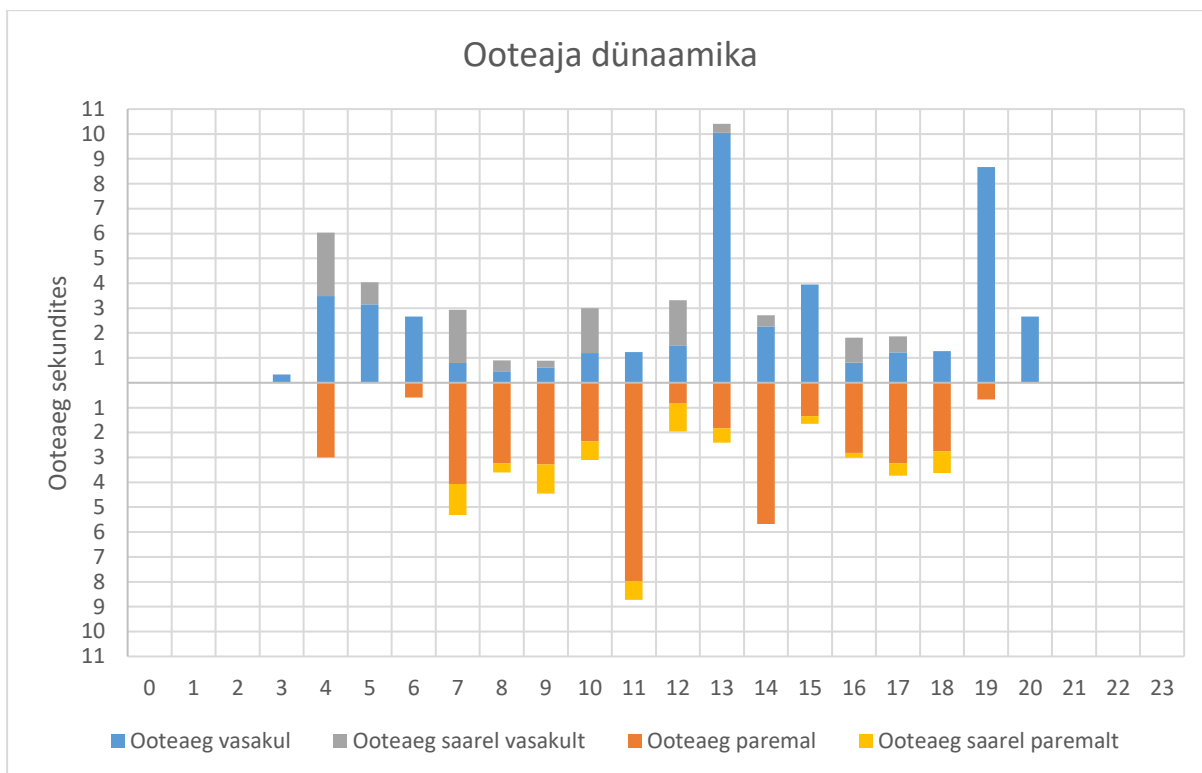
Joonis 10. Keskmise ööpäeva ooteaja dünaamika

Keskmiselt olid ooteajad suurimad keskpäeval, ulatudes kuni 10 sekundini. Maksimaalne ooteaeg oli 104 sekundit. Siinkohal on oluline märkida, et suur osa liiklejaid ei kasuta ohutussaart, vaid ootavad tee ületusega kuni mõlemad suunad on vabad.

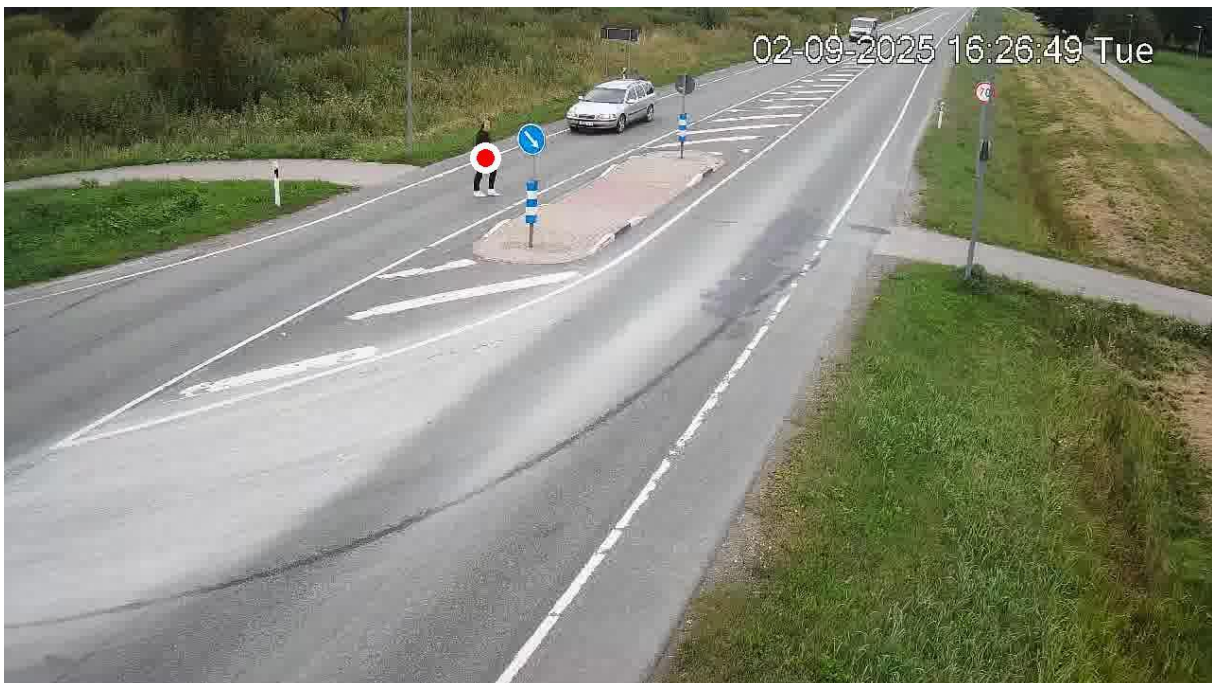
Joonis 12. Jalakäija astub läheneva sõiduki ette.

Kõige tüüpilisem ohuolukord oli selline, kus jalakäija või jalgrattur asus teed ületama veendumata selle ohutuses. Sellel olukorral on ka alamjuhud sõltuvalt liiklejate paiknemisest.

1. Ohutusmeetmed peavad suurendama ohutussaare kasutamist ja turvatunnet saarel. See vähendaks ületusaega ja vähendaks konfliktiolukordi.
2. Arvestades suurt jalgratturite osakaalu (50% teeületajatest), võiks kaaluda Z-kujulise ülekäigukoha rajamist, mis suunaks liiklejaid ohutussaart rohkem kasutama.
3. Ülekäigul peab olema tagatud kergliikleja hea nähtavus mõlemast suunast. Seejuures tuleb arvestada kõigi kergliiklejate rühmadega (sh lastega). Liikluskorraldusvahendite asukoht ja kõrgus tuleb valida nii, et need ei takistaks nähtavust.
4. Liikluskasvatus ja -koolitus kohalikes koolides ja lasteaedades peab selgitama ohutussaare kasutamist ja tee ületamist kahes etapis.

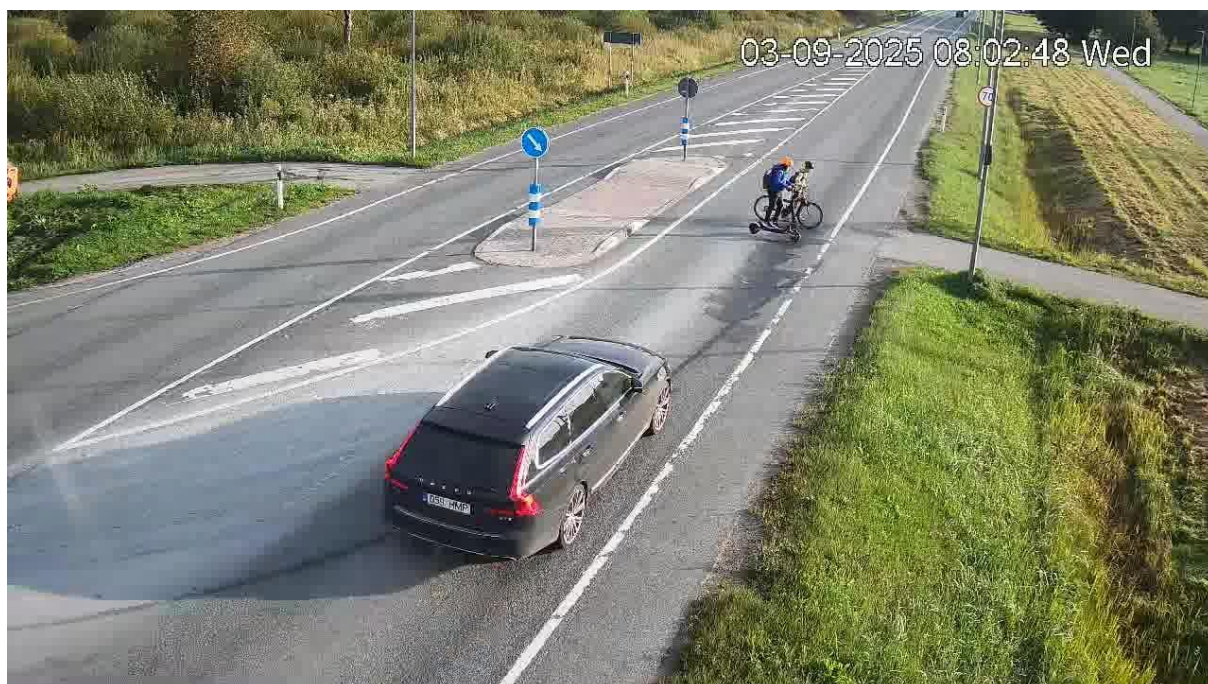
Joonis 13. Ohutussaare ületamise järel sõiduki ette liikumine.

Kui kergliikleja on teed ületamas ja on juba ohutussaare ületanud, võib tal tekkida ekslik mulje eesõigusest, mille tõttu ei pruugi ta lähenevat sõidukit märgata.

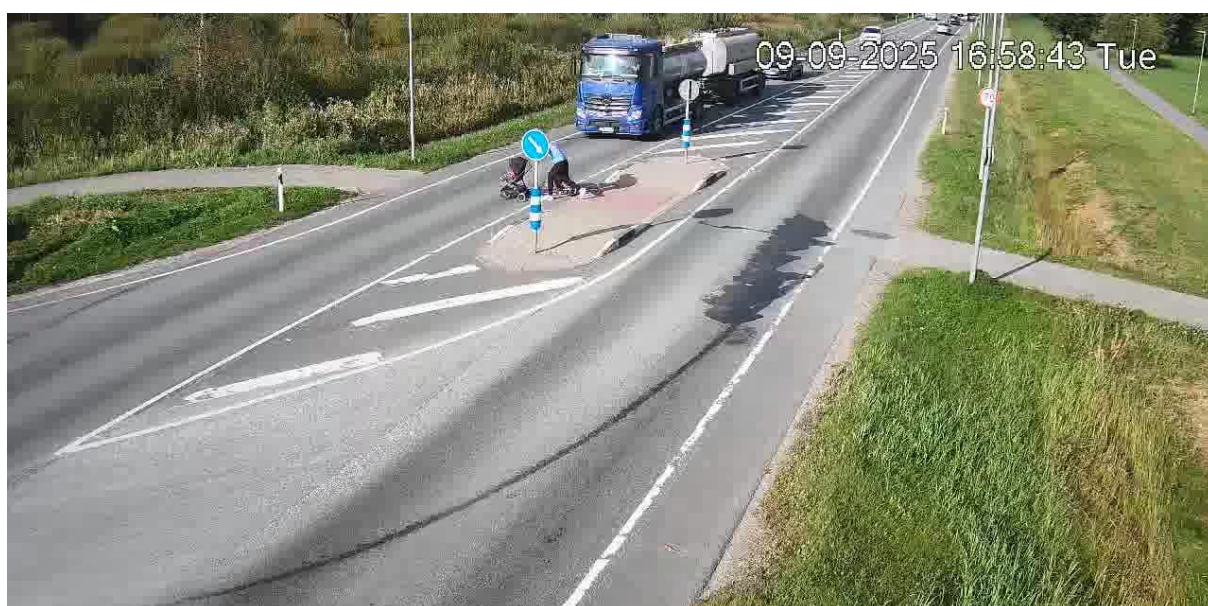
Joonis 14. Lapsevankriga jalakäija sundis raskeveoki äkkpidurdama.

Suure sõiduki ette astumisel on täiendav ohtlikkuse aspekt – tagapool liikuvad sõidukid ei näe veoki ees toimuvat ja nii jääb neile vähem reageerimisaega tagant otsasõidu vältimiseks.

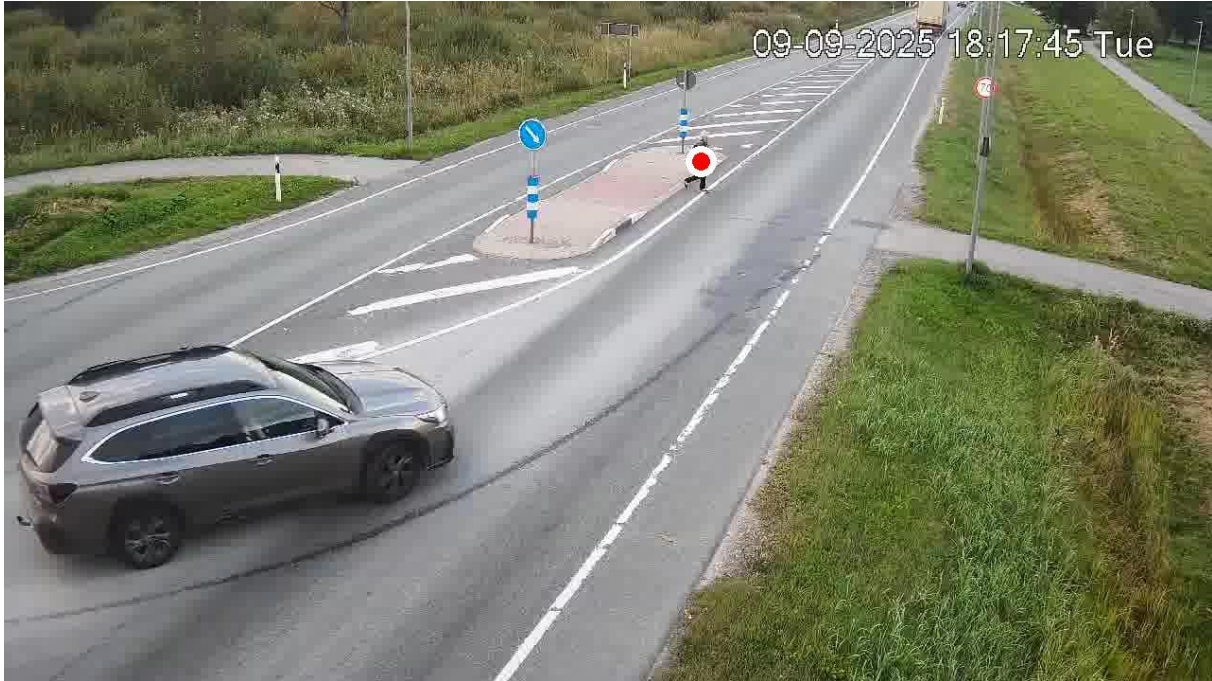
Joonis 15. Jalakäija astub pöördel oleva sõiduki ette.

Antud juhul on jalakäial eesõigus sõidukijuhi suhtes, kuid kui jalakäija on juba ohutussaarel, võib tekkida olukord, kus liiklusmärk varjab jalakäija sõidukijuhi eest. Kuna sõiduk on sellel hetkel jalakäijast tagapool, ei pruugi kumbki osapool teist märgata.

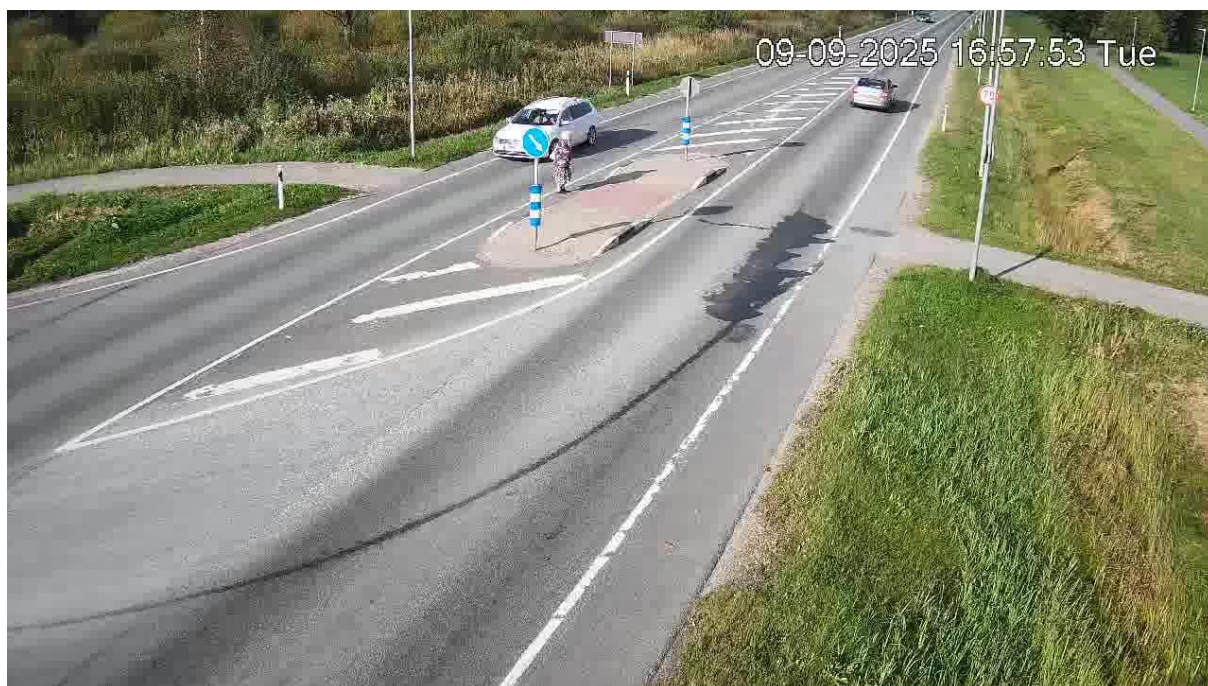
Joonis 16. Sõiduk väljub jalakäija vältimiseks sõidurajalt.

Teele astunud jalakäija vältimiseks teostatud suunamuutus võib ohustada liiklejaid, kes viibivad jalgratta- ja jalgteel või ohutussaarel. Olukorras, kus jalakäija otsustab teeületusest viimasel hetkel loobuda, tähendab see täiendavad kokkupõrkeohtu.

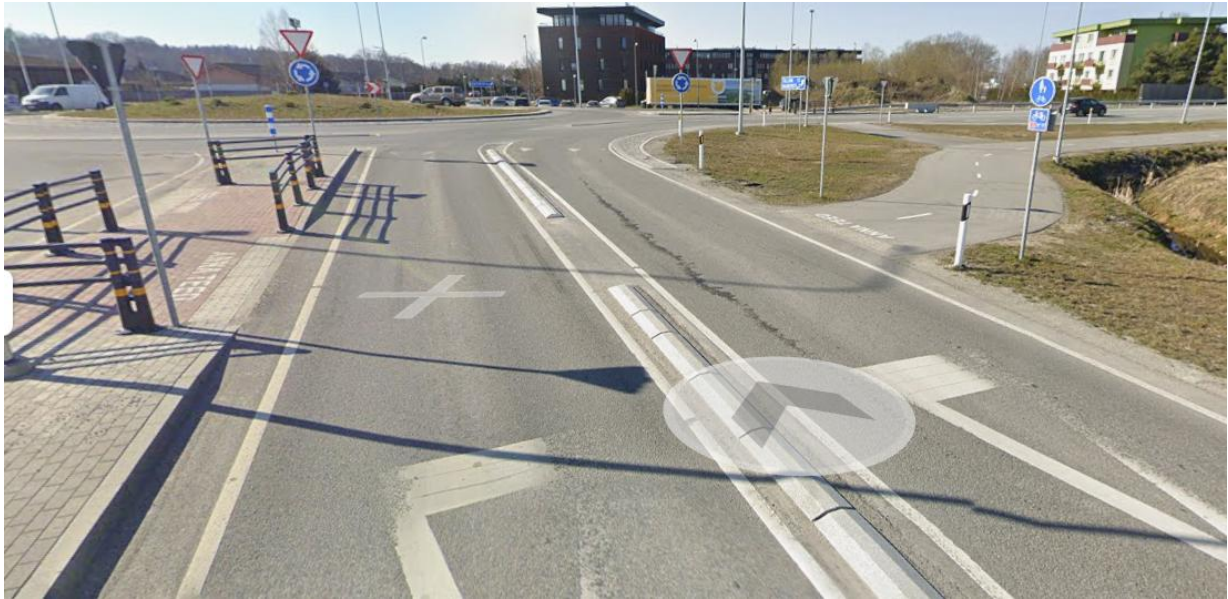
Joonis 17. „Anna teed“ märgistus Tiskre külas, Liiva teel.

5. Täiendava ohutusmeetmena võib kaaluda „Anna teed“ märgistuse lisamist ülekäigukoha otstesse mõlemale poole sõiduteed. Märgistuse eesmärk on sarnaselt „Peatu, Vaata, Veendu!“ märgistusele juhtida kergliikleja tähelepanu sõidutee ületamise

ohutusele.
