## Ohutusjuurdluse aruanne

ML Star saabus 12.12.2013 kell 18. 33 Helsinki sadamasse oma graafiku järgi Tallinna Vanasadamast, avati ahtriramp ja alustati lossimist. Kell 18. 40 kooskõlas eelmanifestiga teostati püstuvuse eelhindang vastavalt saadud kaubaplaanile. Kell 18. 55 lossimise lõpp ja alustati lastimist. Kella 19. 25 olid kõik reisijad laevas. Kell 19. 40 laeva sisemise kaldrambi, mis ühendab 3 ja 5 tekki, sulgemise ajal kukkus sisemine kaldramp teadmata põhjusel alla. Ühte kaldrambil olevasse veoauto kabiini jäi lõksu autojuht. Kell 19.41 teatati Helsinki sadama päästeteenistust ja teavitati sadama turvaohvitseri. Kell 19. 45 saabusid päästeteenistuse teenistujad. Kell 19. 55 alustati 3. teki lossimist,

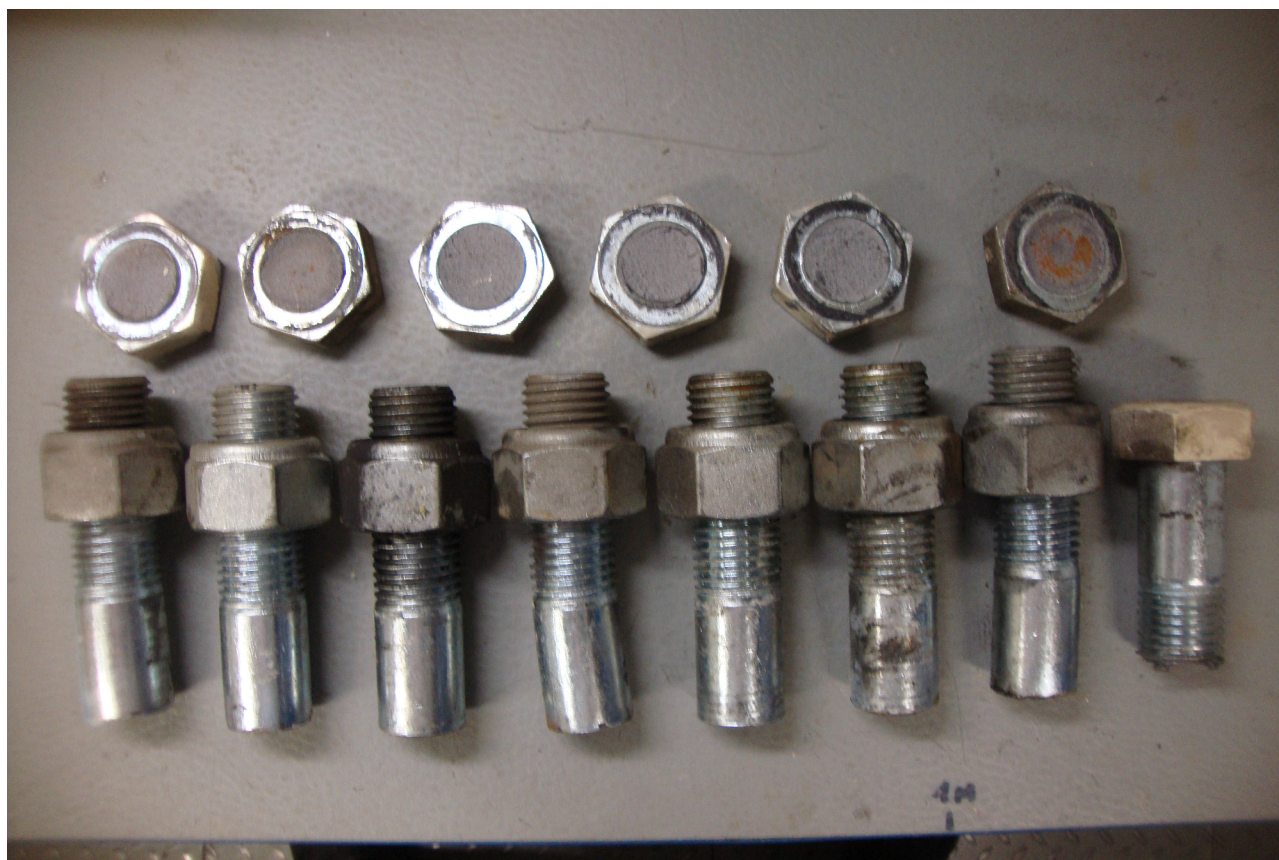
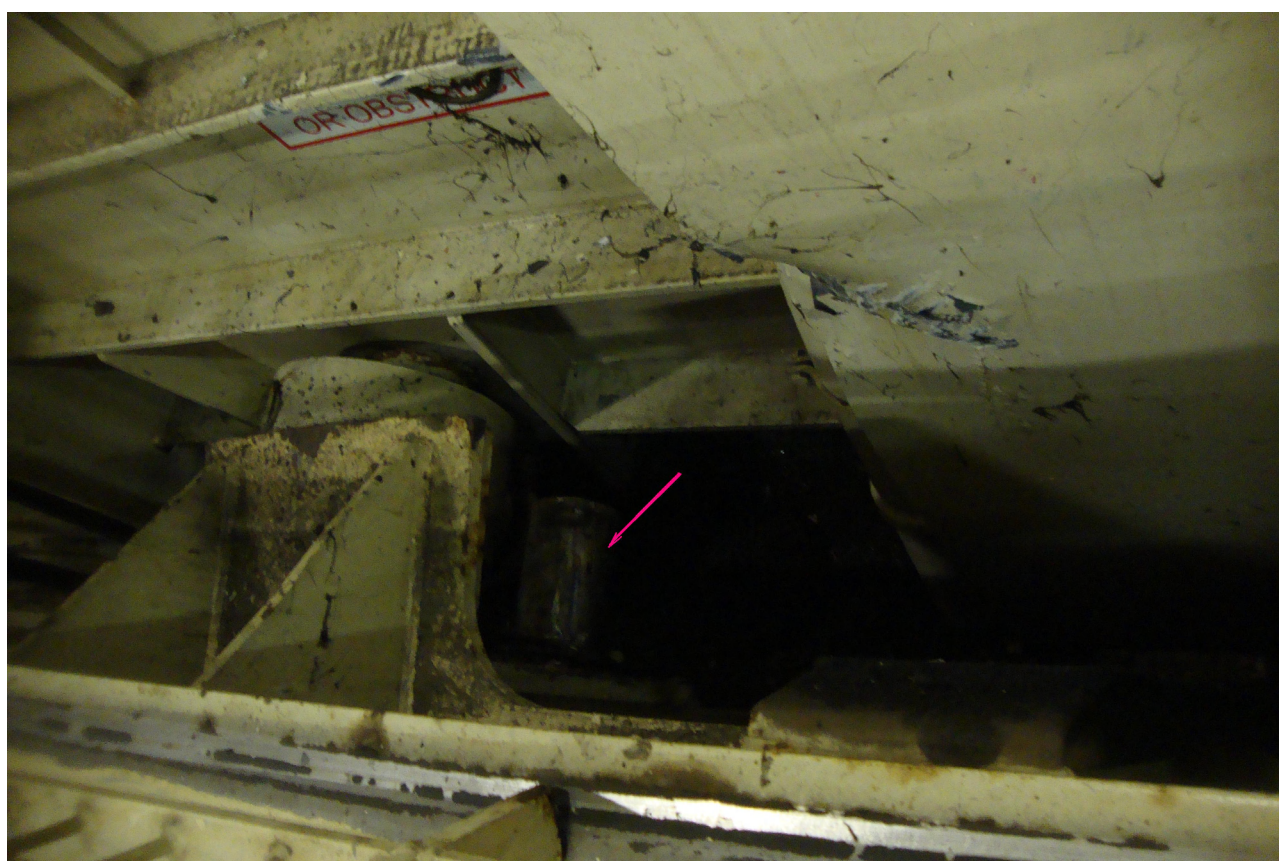
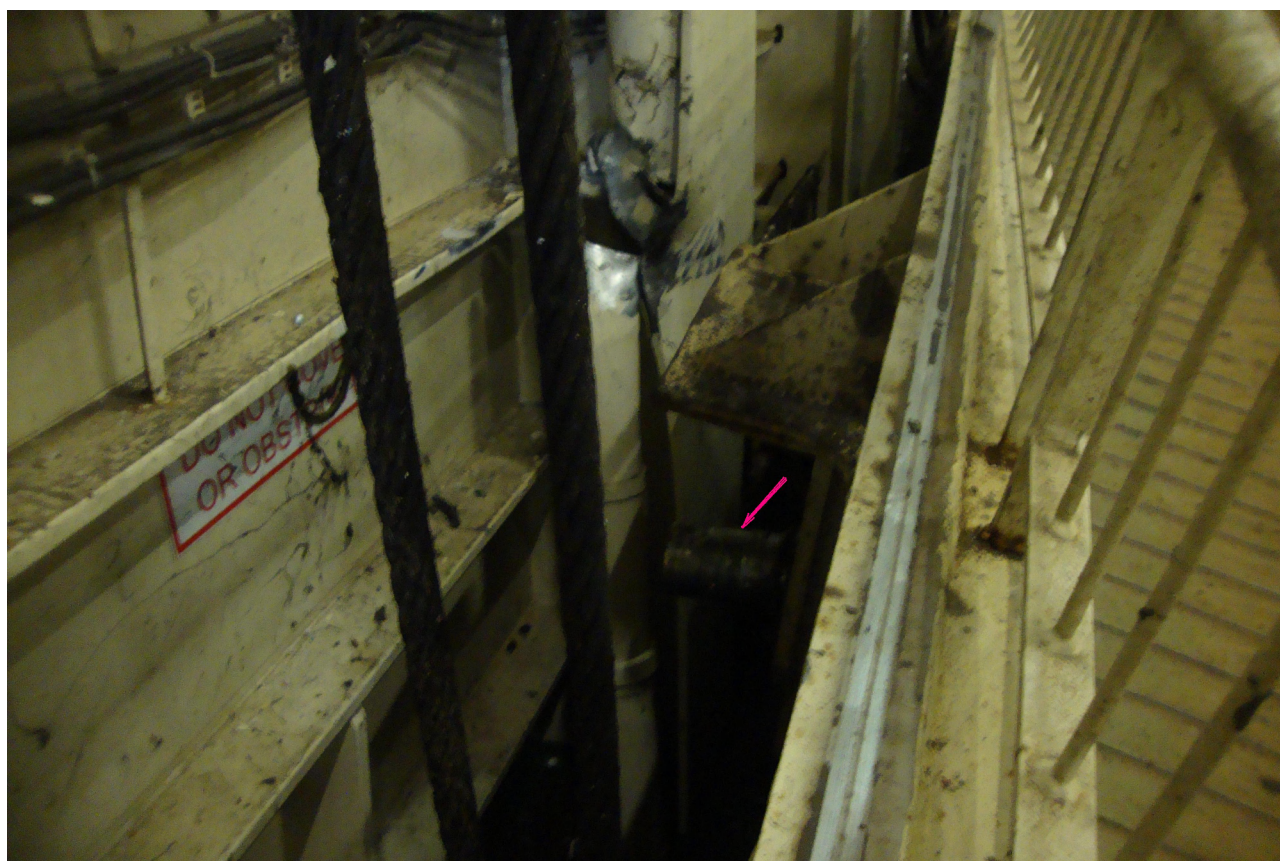
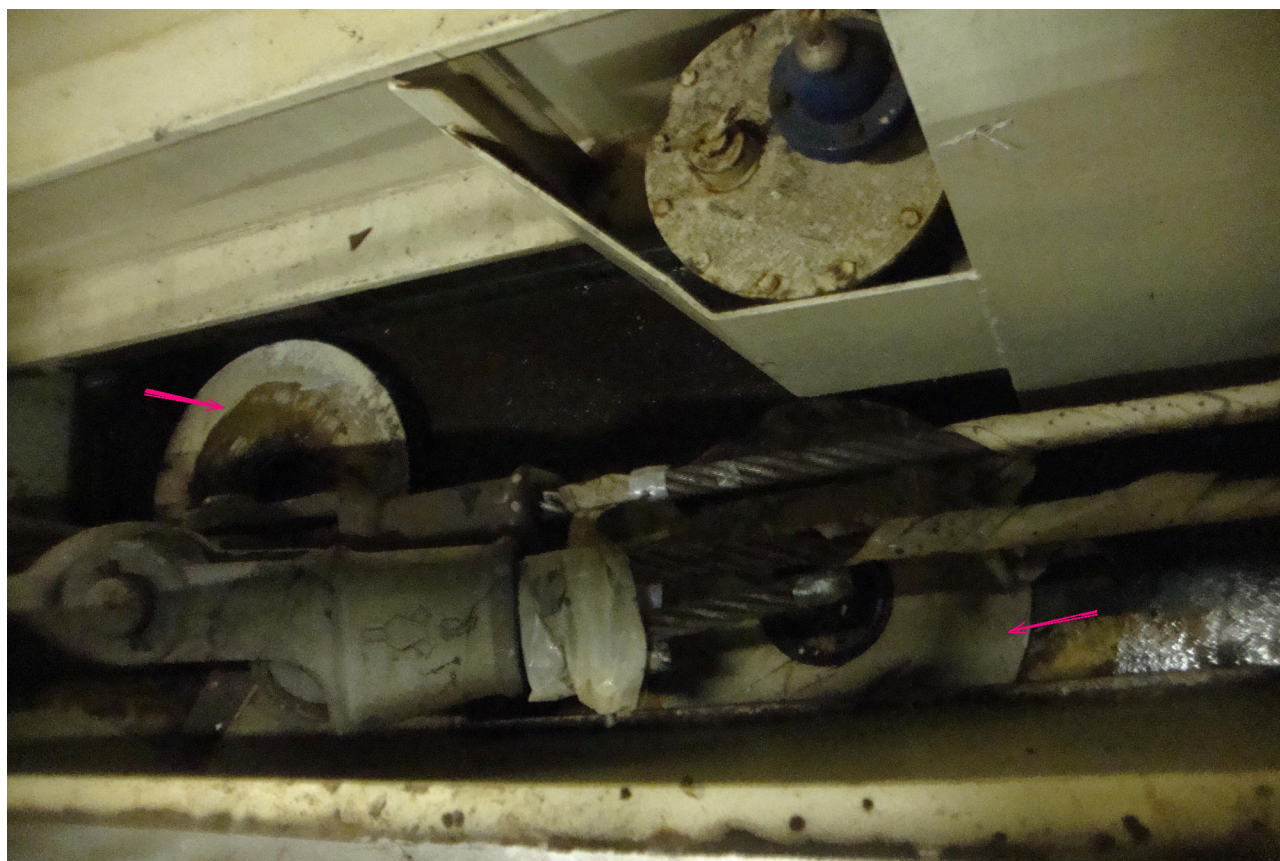
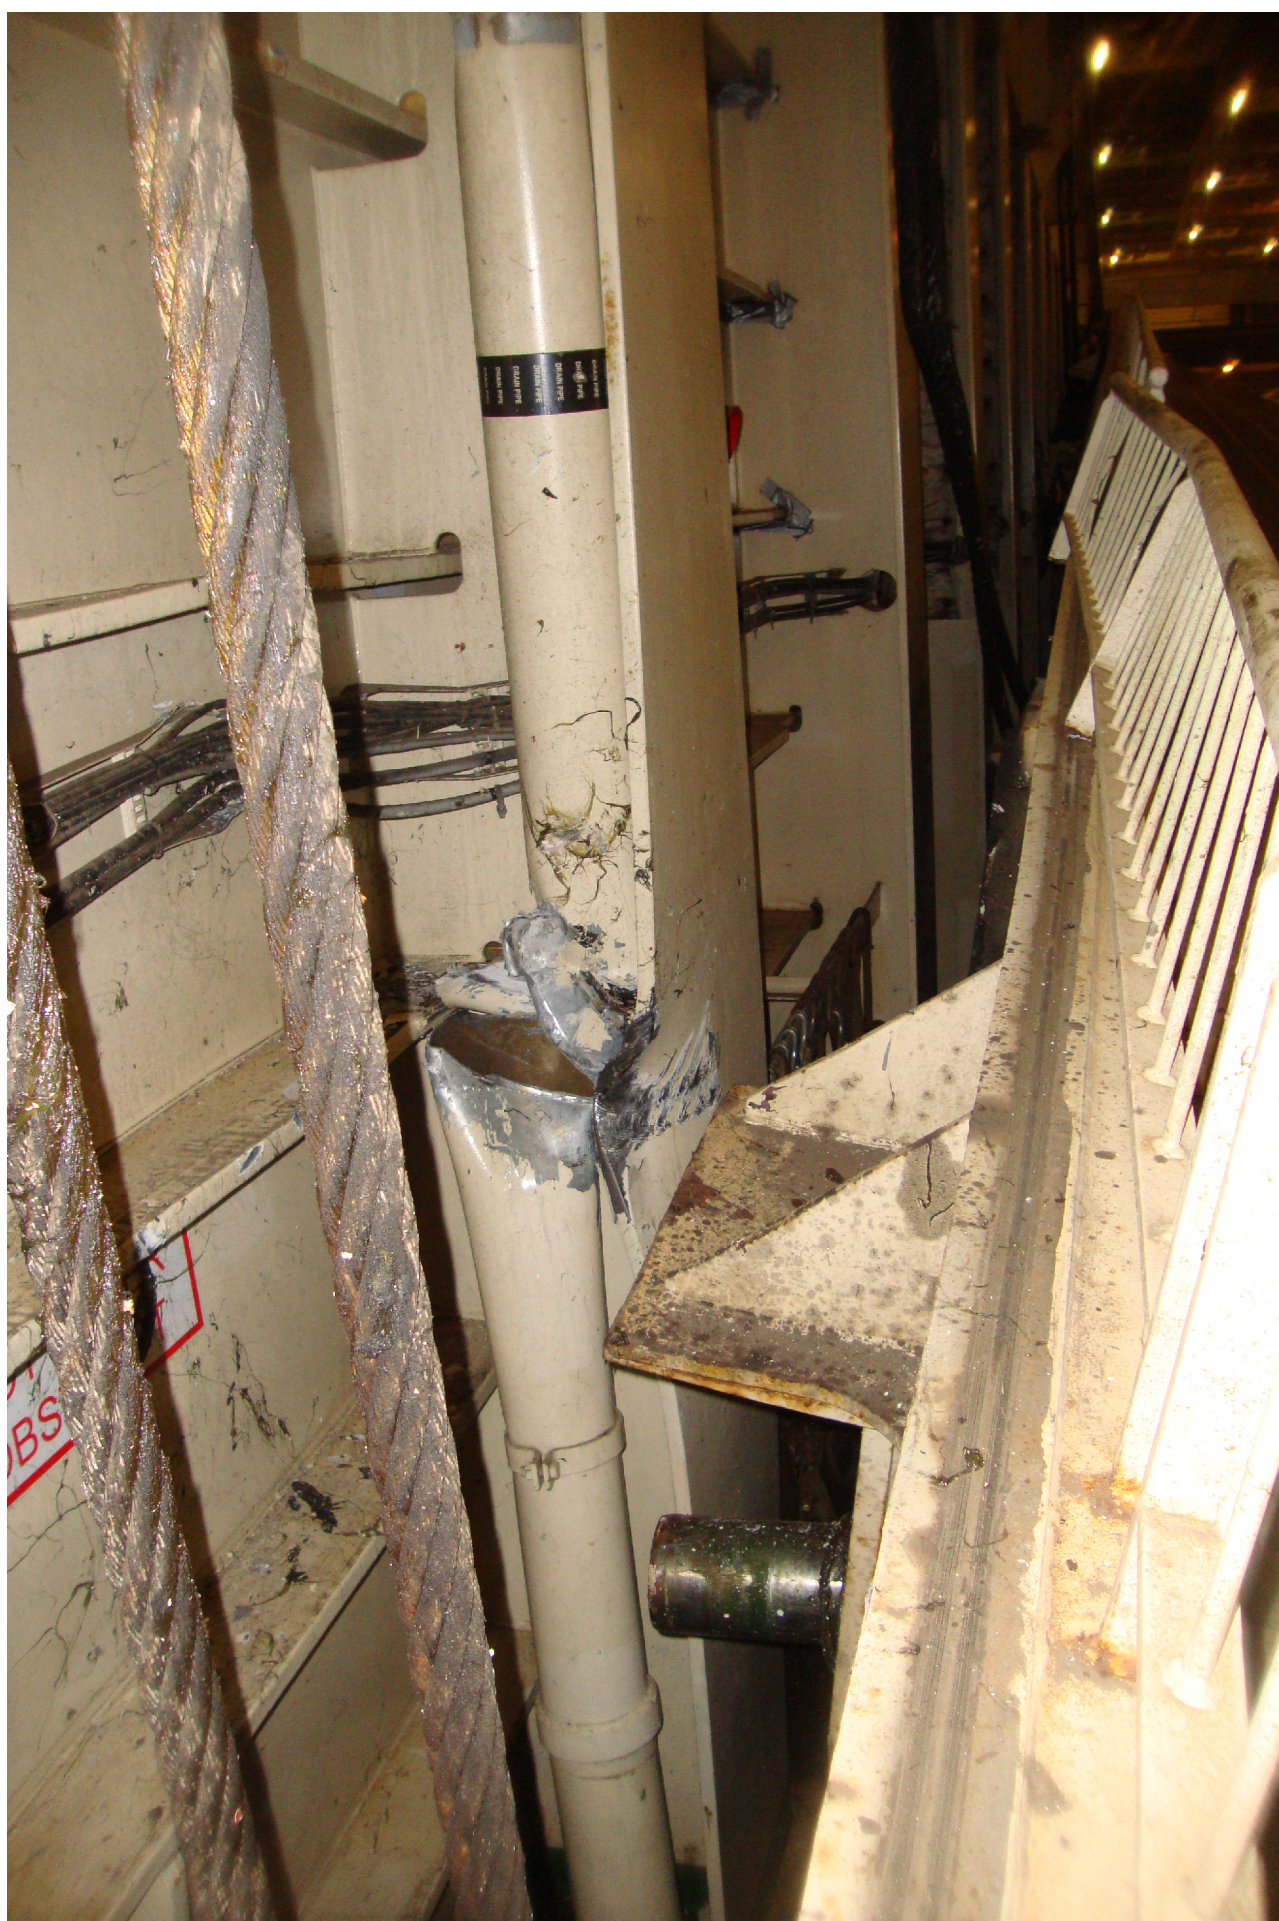
Peale kaldrambi avariilist kukkumist avastati kaldrambil järgmised vigastused:

- kogu kaldrambi pikkuses on ta paindunud, omab jäiki paindeid külgsuunalisel, luugikrae ja plaatidel;
- vööripoolne parempoolne kinnitushing on purunenud, vasakpoolne hing deformeerunud;
- vööri- ja ahtripoolsed lapatsid on vigastatud ühendustes kaldrambiga;
- tihendid oma luugikraedes, on vigastatud;
- hüdrotsilindri otsas oleva ploki kinnitusplaat on vigastatud, omab pragusid ja on paindunud
- ploki kinnituspõlendid silindrite otstes on katki rebitud (murdunud );
- kaks ahtripoolset vasaku parda plöki on vigastatud ja plökipõlendid on ära rebitud;
- nähtavaid kohalikke vigastusi omavad ka terasvaierid;
- kahjustatud on ka mõned seestpoolse parda raamistiku osad.
