**Töö nr 5821**

*Analüüsi koostamine ettevõtlus- ja  
infotehnoloogiaministri 29.05.2018.a määruse  
nr 28 „Puudega inimeste erivajadustest  
tulenevad nõuded ehitisele“ rakendamise  
kohta riigiteede ehitamisel*

Lisa 9. Tee nr 13114 Kalma–Mustvee, 4,96-7,152km

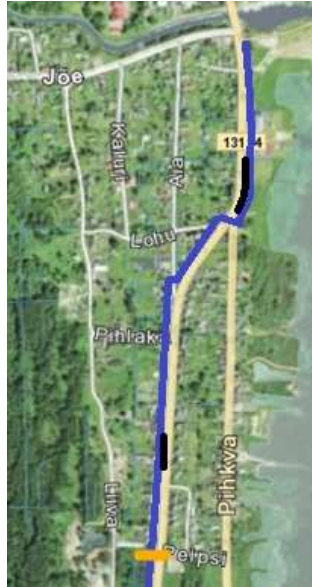
**Joonis.** Riigitee nr 13114 km 4,96-7,152

Sinine joon- analüüsitav kõnnitee osa; must joon- parkimisala; oranž joon-asulapiir

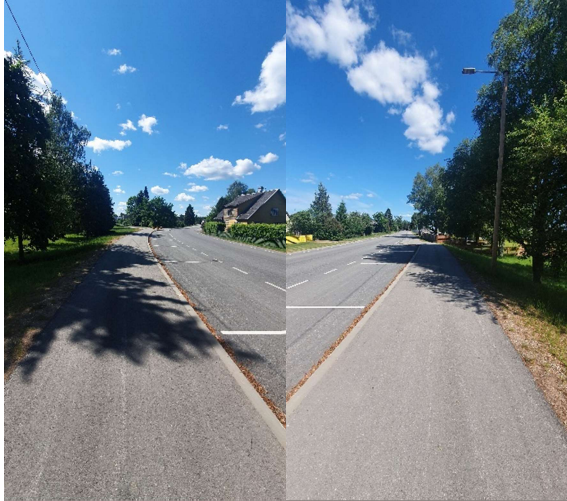
| Määrus | Välitööde tähelepanekud |
|---|---|
| <p>(1) Liikumis- või nägemispuudega inimest teenindava sõiduki ning liikumispuudega juhi sõiduki (edaspidi üheskoos puudega inimese sõiduk) parkimiseks peab parkimiseks ettenähtud alal (edaspidi parkla) olema vähemalt:</p> <ol style="list-style-type: none"> <li>1) üks protsent kõigist parkimiskohtadest, kuid mitte vähem kui kaks kohta;</li> <li>2) üks koht alla 20 parkimiskohaga parklas.</li> </ol> | <p>Analüüsitaval tee osal paikneb 2 parkimisala. Üks üheteistkümne kohaline parkimisala ühel teepoolel, 0 kraadise nurga all. Parkimisalal ei ole invaliidi parkimiskohta ega pole arvestatud muul viisil puudega inimese sõidukiga. Puudus asub kilomeetril 5,323.</p> <p>Nõue ei ole täidetud.</p> |

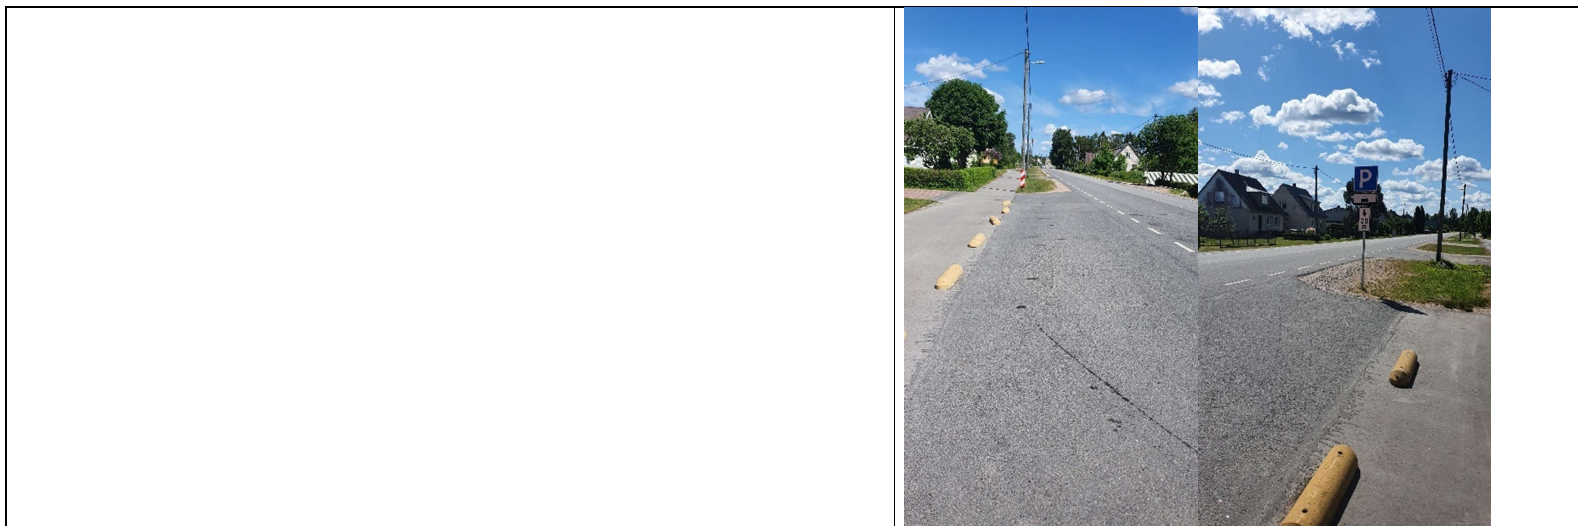
| Määrus | Välitööde tähelepanekud |
|---|---|
| | <p>Teisel teepoolel asub 20 meetri pikkune ja 0 kraadise nurga all parkimisalal on tagatud EVS 843 puudega inimese parkimiskoha kohta sätestatud nõuded ning kõnniteele on sujuv üleminek. Ülejäänud nõuetega parklas arvestatud pole ning parkla on 4,1 kraadise põikkalde all mis võib osutuda probleemseks talvisel ajal puudega inimeste jaoks. Puudus asub kilomeetril 5,852.</p> <p>Nõue ei ole täidetud.</p> |

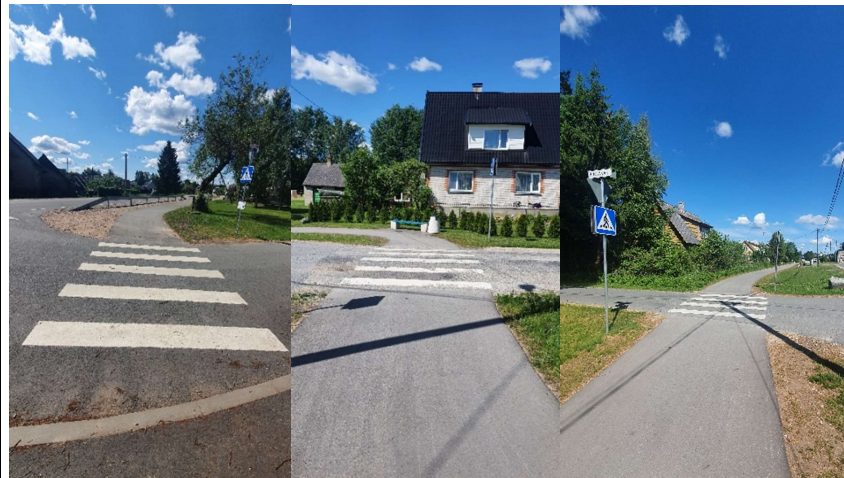
| Määrus | Välitööde tähelepanekud |
|---|---|
| (2) Ülekäiguraja algus ja lõpp tähistatakse kergliiklusteel hoiatava kombatava, teekattest erinevat tooni reljeefse teekattematerjaliga kogu ülekäigu laiuses. | Ülekäiguraja algus ja lõpp ei ole tähistatud kergliiklusteel hoiatava, kombatava, teekattest erinevat tooni reljeefse teekattematerjaliga ülekäigul. Nõue ei ole tagatud mitte ühelgi ülekäigu rajal. Puudused asuvad kilomeetritel 5,375; 5,553; 5,651.<br><br>Nõue ei ole täidetud. |

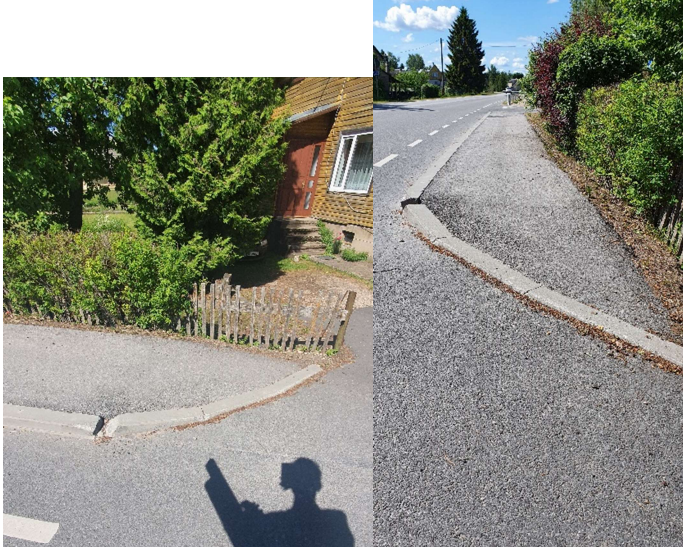
| <p>(4) Ülekäiguraja üleminek sõiduteelt kergliiklusteele peab olema sujuv, ilma järskude ja teravate servadeta.</p> | <p>Sujuv ülekäiguraja üleminek sõiduteelt kergliiklusteele on tagatud igal ülekäigurajal.<br/> <a href="#">Nõue on täidetud.</a></p> <p>Lisaks juhime tähelepanu, et ühes ülekäigukohas oli äärekivi kõrgem ning tagatud ei olnud sujuv sõiduteelt üleminek. All olevast pildist on näha, et ebasujuva ülemineku tõttu on äärekivi ajapikku kahjustada saanud ning otsast katki läinud. Puudus asub asulas ning paikneb 5,34 km juures.</p> |

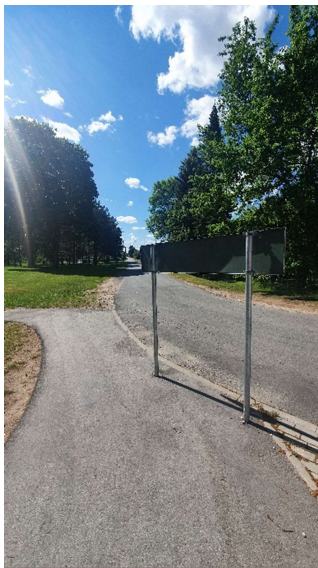
| Määrus | Välitööde tähelepanekud |
|---|---|
| (4) Kergliiklusteel ei tohi olla selle kasutamist takistavaid objekte ega eenduvasid ehitiseosi, mis vähendavad tee kasutuslaiust alla 1,2 meetri, või peavad need olema tähistatud kontrastselt ning jääma tee ühele poolele. | Kergliiklusteel paiknenud takistus on tähistatud kontrastselt.<br>Nõue on täidetud.<br> |
